# Inspección de las estructuras de las losas de los muelles con un radar de penetración en el suelo

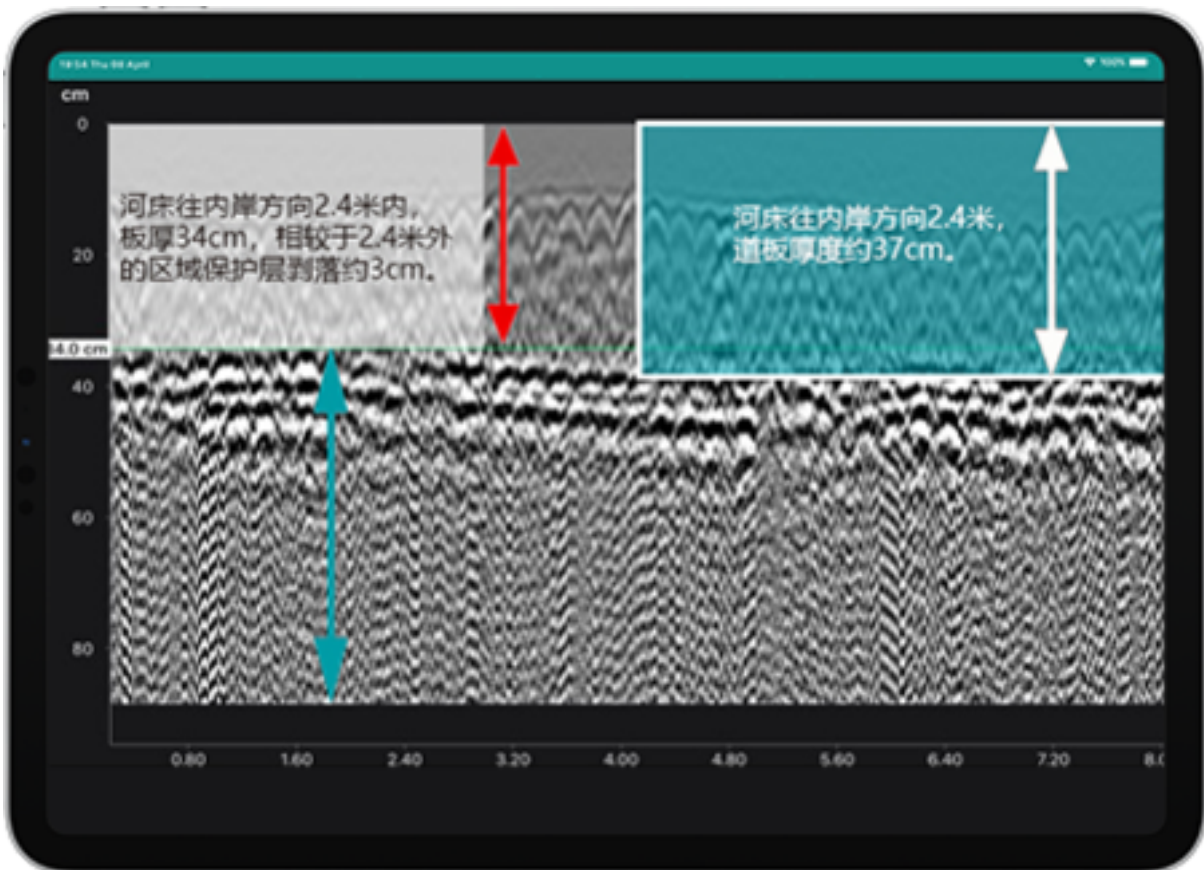
## Suspected damage to the road plate detected by GP8000

A través de la prueba de comprobación del radar GP8000, no es difícil encontrar que el grosor de la placa frontal cuando el lecho del río está a menos de 2,4 metros de la orilla interior es de unos 34 cm; y el grosor de la placa trasera cuando el lecho del río está a 2,4 metros de la orilla interior es de unos 37 cm. eso significa que la capa protectora de la placa frontal se reduce en unos 3 cm.
