# Inspección de las estructuras de las losas de los muelles con un radar de penetración en el suelo

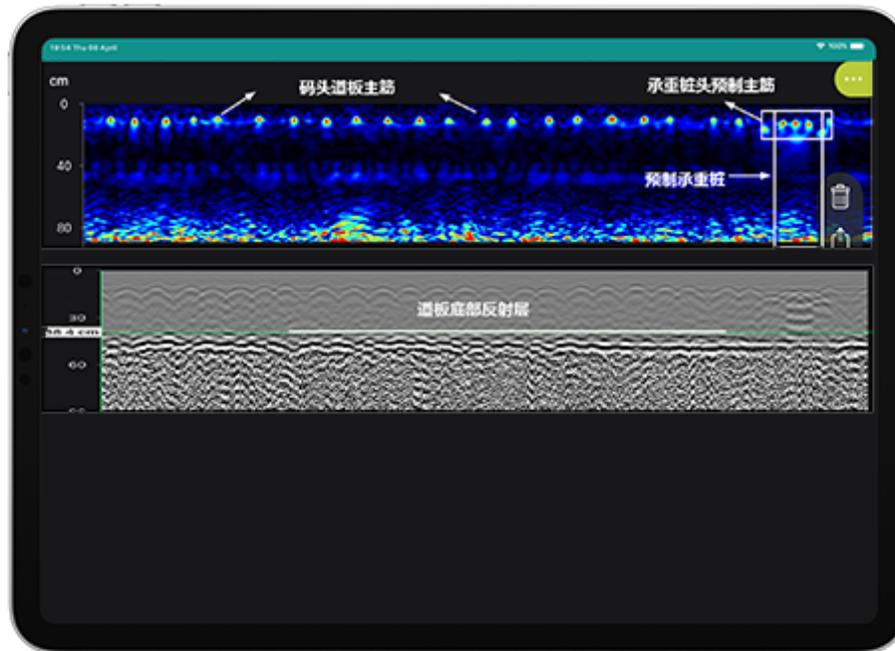
The radar map of the Road Plate detected by GP8000

Como puede verse en la figura, el GP8000 puede detectar claramente la salud de la estructura de la placa de debut: la costilla principal es claramente visible, el reflejo del fondo es claro y continuo, plano, y no hay desprendimientos y daños a gran escala en el fondo.

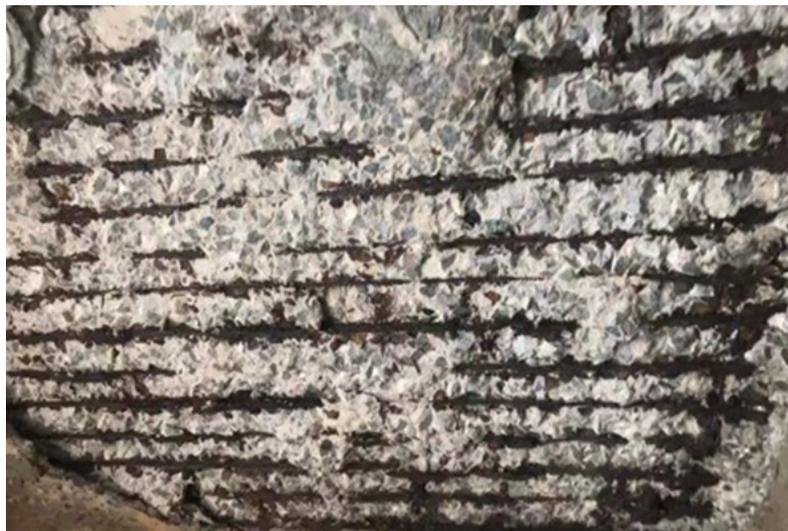
Rusting and peeling areas (front plate)

Durante el periodo seco, las condiciones de campo verificadas por los inspectores coincidieron con la respuesta de la señal de detección del [GP8000](#) GPR. Debido al impacto de la ola de agua, la placa frontal de la carretera es atacada por la humedad y los iones durante mucho tiempo, lo que resulta en el estado de activación de la corrosión a largo plazo de la armadura de acero dentro del hormigón. Esto provocó que la capa protectora del hormigón se corroyera y agrietara, descascarillándose, dando lugar a la barra de acero expuesta, lo que a su vez agrava el daño de la barra de acero y la falta de capacidad portante de la placa de la carretera.
