Étude et essais critiques d'une poutre en béton préfabriqué à l'aide de la vitesse d'impulsion ultrasonique (UPV)

Vue d'ensemble

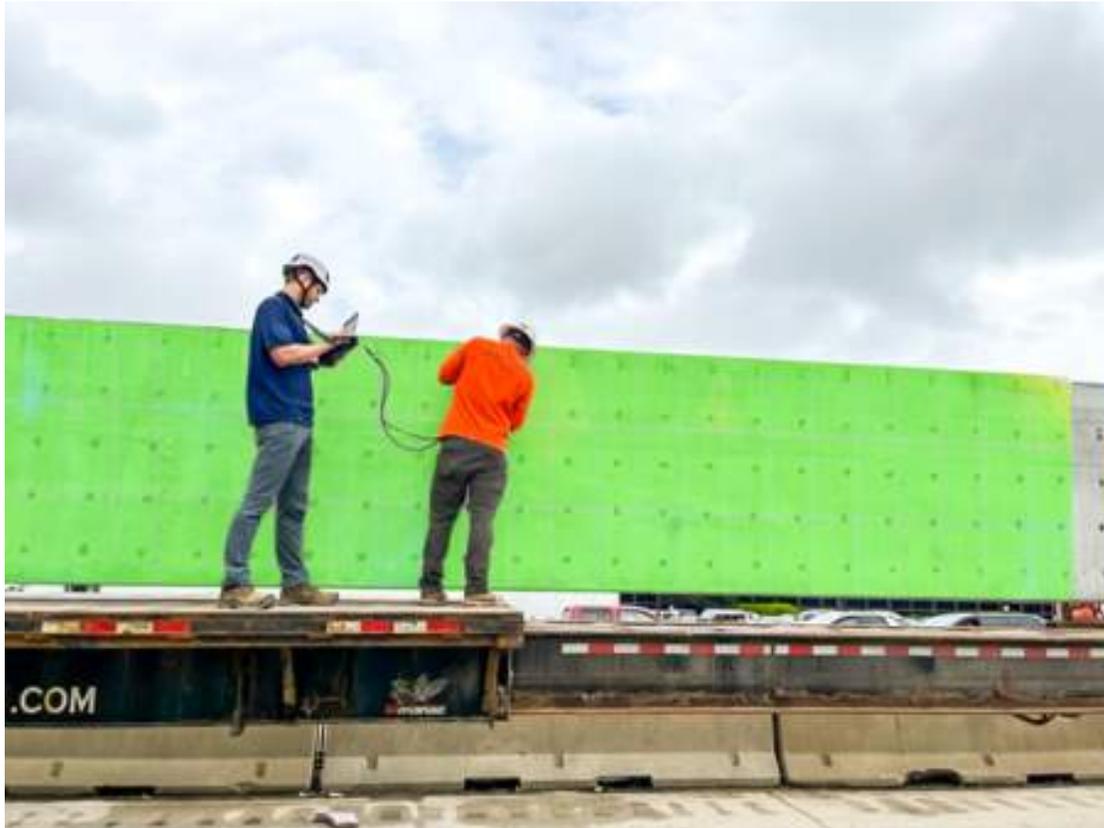
En règle générale, les transducteurs sont placés sur les côtés opposés d'un élément structurel dont l'épaisseur de la section transversale est connue. Cependant, pour évaluer la présence potentielle d'une discontinuité longitudinale, des mesures en "transmission indirecte" ont été effectuées en plaçant les transducteurs sur la même face de l'élément structurel à une distance de séparation fixe. En présence d'une discontinuité ou d'un joint froid, les transducteurs mesurant à travers la discontinuité longitudinale correspondaient à une réduction de l'intensité du signal et à une diminution des relevés de vitesse d'impulsion.

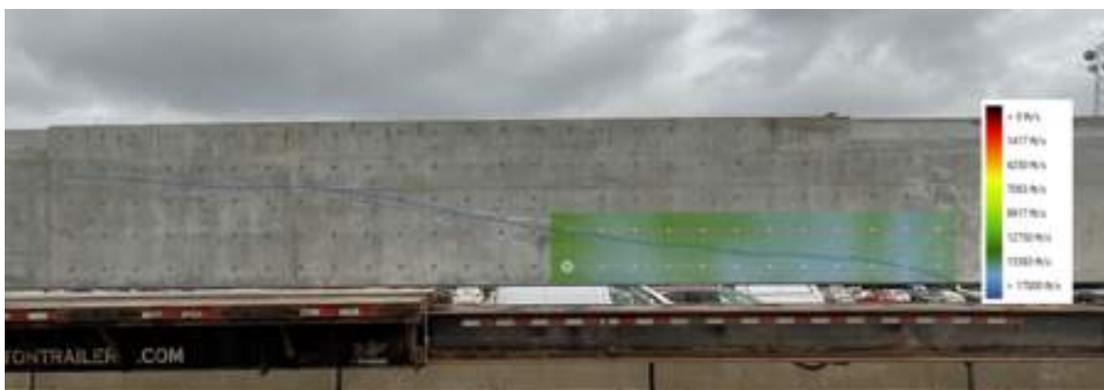
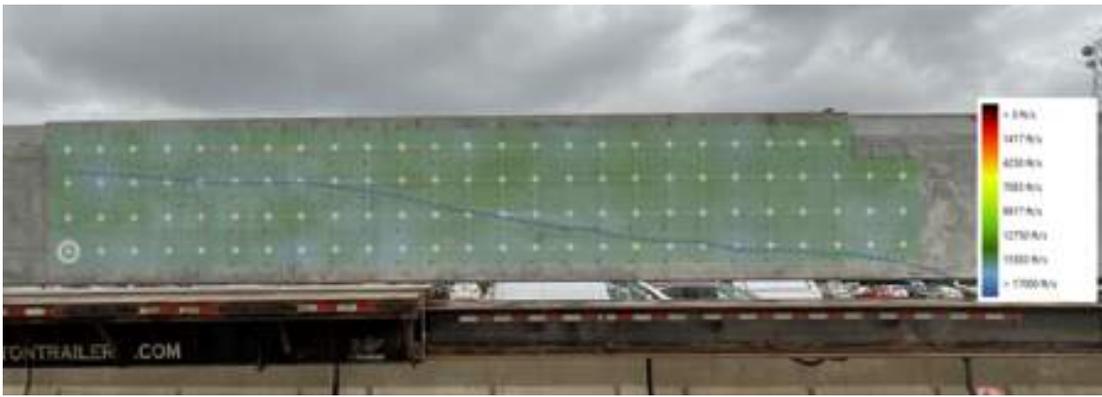
Les résultats sont présentés en surimpression sur une photographie de la poutre. La ligne bleue en pointillés indique l'emplacement du joint froid présumé et les petits cercles blancs représentent les positions de mesure.

Pour évaluer la présence d'une discontinuité potentielle, l'UPV a été effectuée sur une grille de 26 pieds par 5 pieds sur la face sud de la poutre avec un espacement de 1 pied entre les transducteurs. Les relevés de vitesse indirecte étaient compris entre 14 390 pieds/s et 16 555 pieds/s, avec une moyenne de 15 440 pieds/s (les résultats sont présentés en surimpression sur une photographie de la poutre). Une grille de transmission indirecte de 12 pieds par 3 pieds a également été réalisée sur la face nord de la poutre avec un espacement de 1 pied entre les transducteurs. Ces relevés de vitesse indirecte étaient compris entre 14,205 ft/s et 16,420 ft/s, avec une moyenne de 15,480 ft/s.

Les résultats montrent clairement que les vitesses sont similaires sur l'ensemble de la grille de mesure et n'indiquent pas de divergences ou de zones de faiblesse. Par conséquent, les mesures UPV indiquent que la poutre a été placée de manière monolithique et ne suggèrent pas la présence d'un joint froid ou d'une discontinuité.

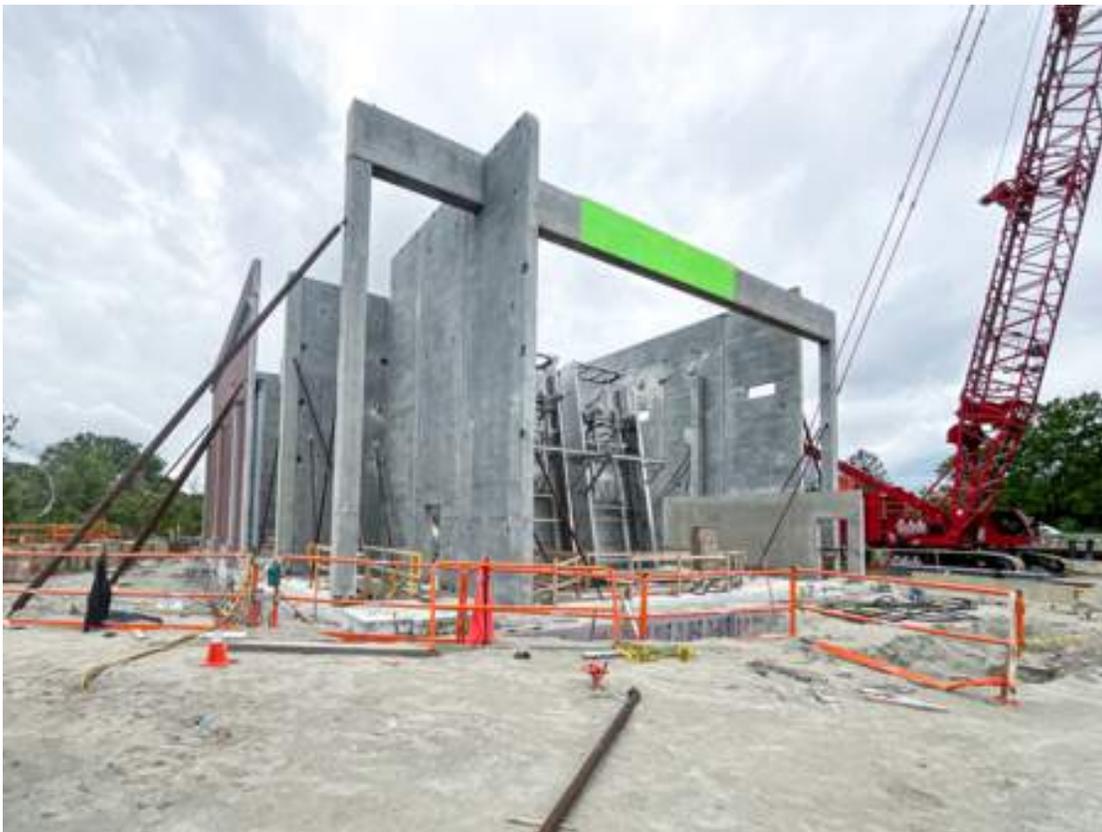
Comme zone d'essai de contrôle, Durability Engineers a effectué un test UPV sur une grille de transmission directe de 12 pieds par 2 pieds à travers la largeur de la poutre (1,5 pied). Les relevés de vitesse allaient de 14 865 ft/s à 16 145 ft/s avec une moyenne de 15 730 ft/s. Ce test UPV direct a été réalisé pour déterminer la vitesse de base du béton et pour calibrer les mesures pour le test UPV indirect.
