Détection efficace de la corrosion dans les planchers en béton d'un garage de stationnement

Nebest étudie la corrosion d'un grand parking à l'aide d'une technologie avancée de potentiel demi-cellulaire.cellule

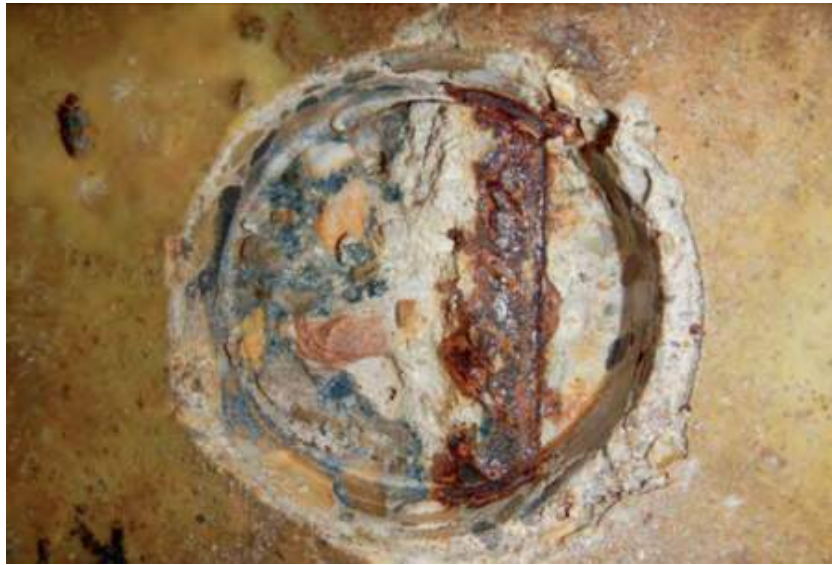
Les sols d'un parking situé sous un ancien immeuble de bureaux dans le centre de Rotterdam présentaient des dommages locaux dus à la compression du béton. Le bâtiment avait été acheté par un promoteur immobilier qui souhaitait le réaménager en complexe d'appartements haut de gamme.
