# Ispezione delle strutture della soletta stradale della banchina con il radar a penetrazione del terreno

Diamo un'occhiata a questa recente ispezione di una soletta stradale in Cina.

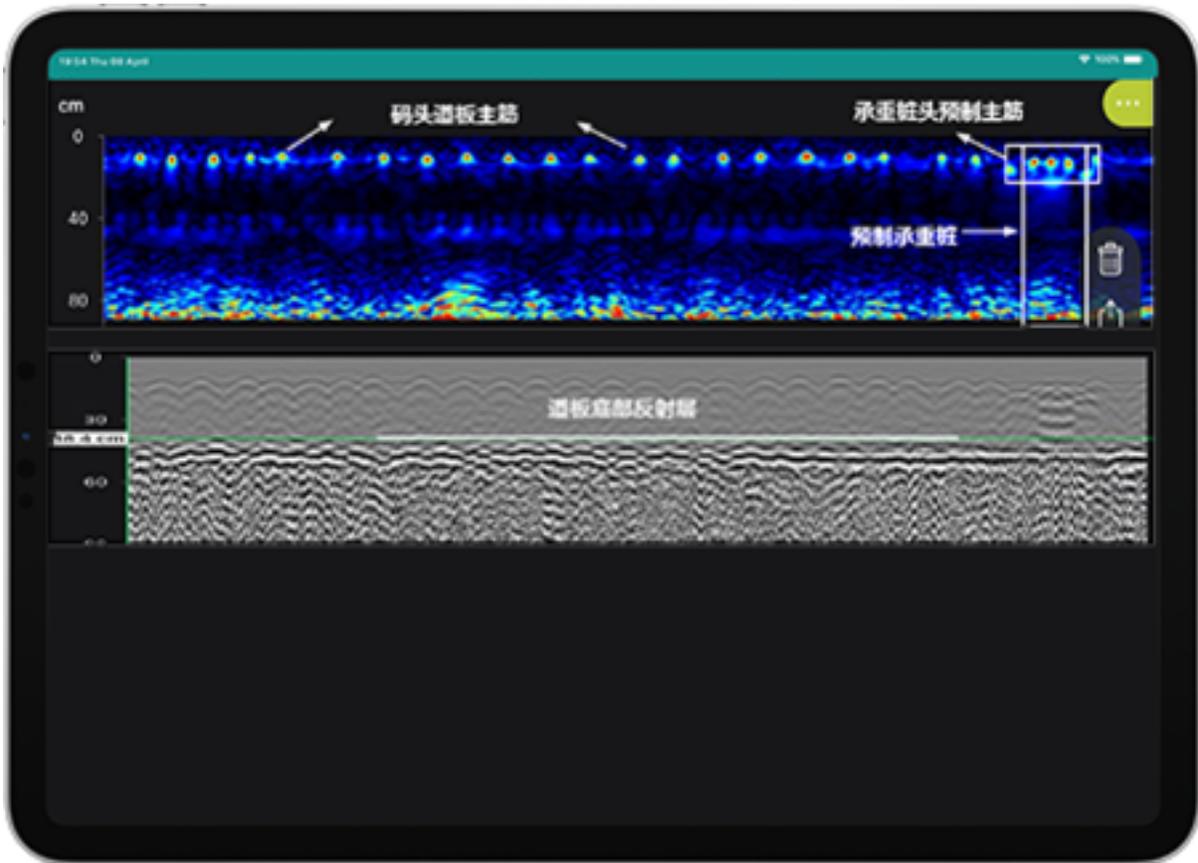
The radar map of the Road Plate detected by GP8000

Come si può vedere dalla figura, il GP8000 è in grado di rilevare chiaramente lo stato di salute della struttura della piastra di debutto: la nervatura principale è chiaramente visibile, la riflessione del fondo è chiara e continua, piatta, e non ci sono scagliature e danni su larga scala sul fondo.

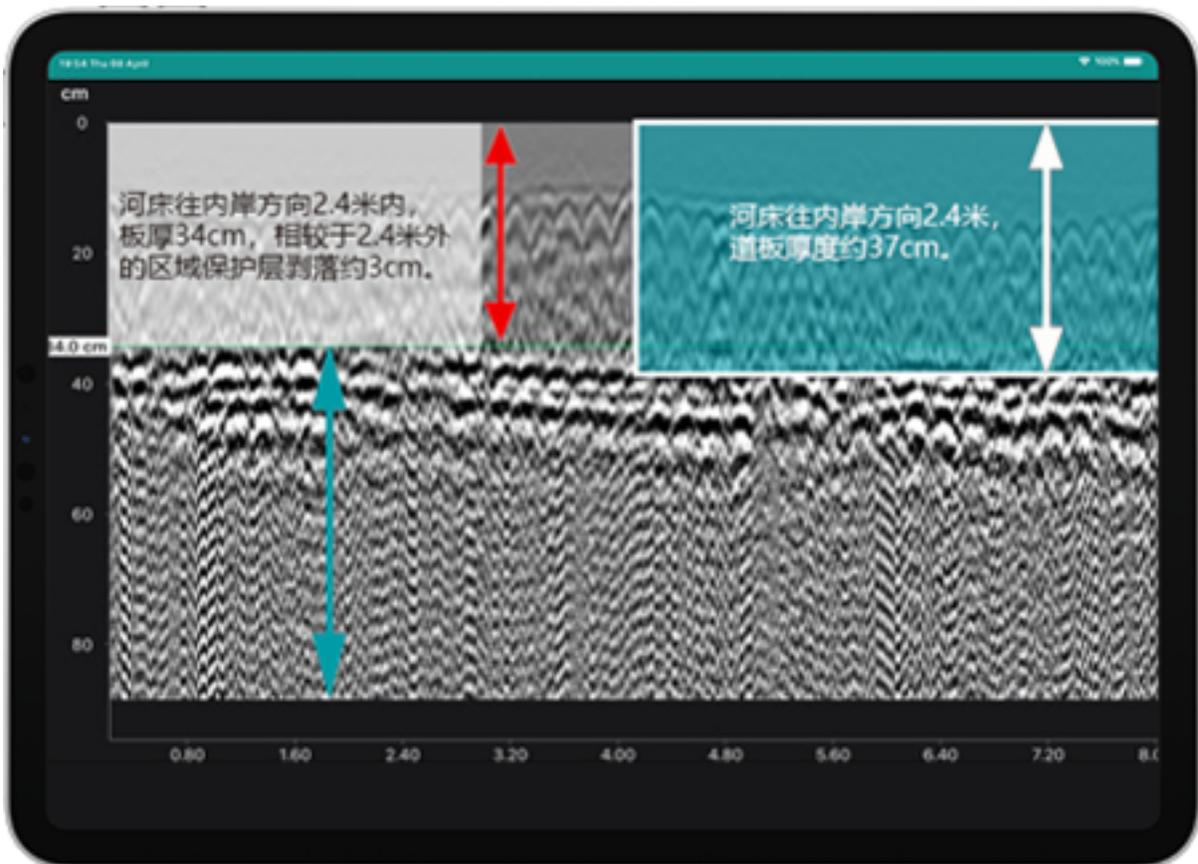
## Suspected damage to the road plate detected by GP8000

Attraverso il test di verifica radar GP8000, non è difficile scoprire che lo spessore della piastra anteriore, quando l'alveo del fiume si trova entro 2,4 metri dalla sponda interna, è di circa 34 cm; mentre lo spessore della piastra posteriore, quando l'alveo del fiume si trova a 2,4 metri dalla sponda interna, è di circa 37 cm, il che significa che lo strato protettivo della piastra anteriore è ridotto di circa 3 cm.

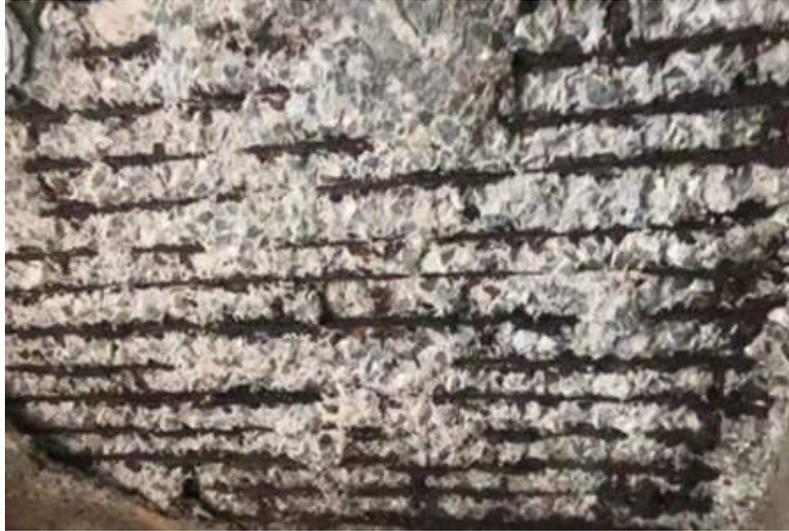
Rusting and peeling areas (front plate)

Durante il periodo di siccità, le condizioni del campo verificate dagli ispettori coincidevano con la risposta del segnale di rilevamento GPR [GP8000](#). A causa dell'impatto dell'onda d'acqua, la piastra stradale anteriore è stata attaccata a lungo dall'umidità e dagli ioni, con conseguente stato di attivazione della corrosione a lungo termine dell'armatura in acciaio all'interno del calcestruzzo. Ciò ha causato la corrosione e la fessurazione dello strato protettivo in calcestruzzo, con conseguente esposizione della barra d'acciaio, che a sua volta ha aggravato il danno della barra d'acciaio e la mancanza di capacità portante della piastra stradale.

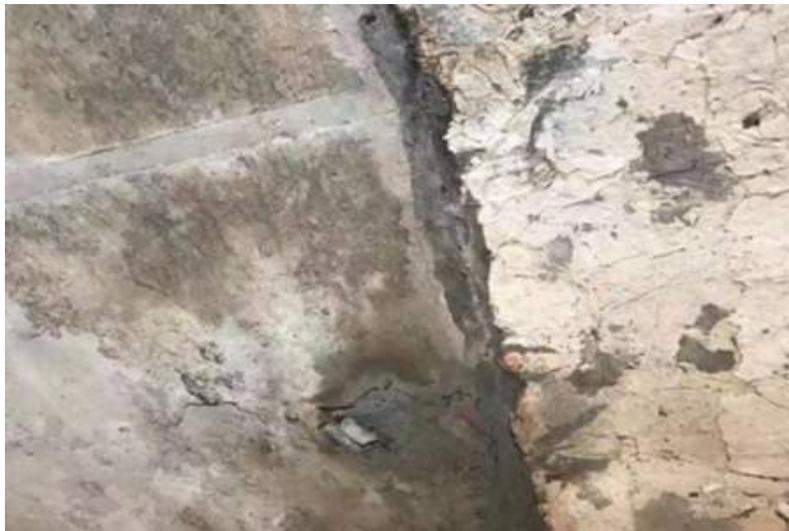
Undamaged areas (back plate)

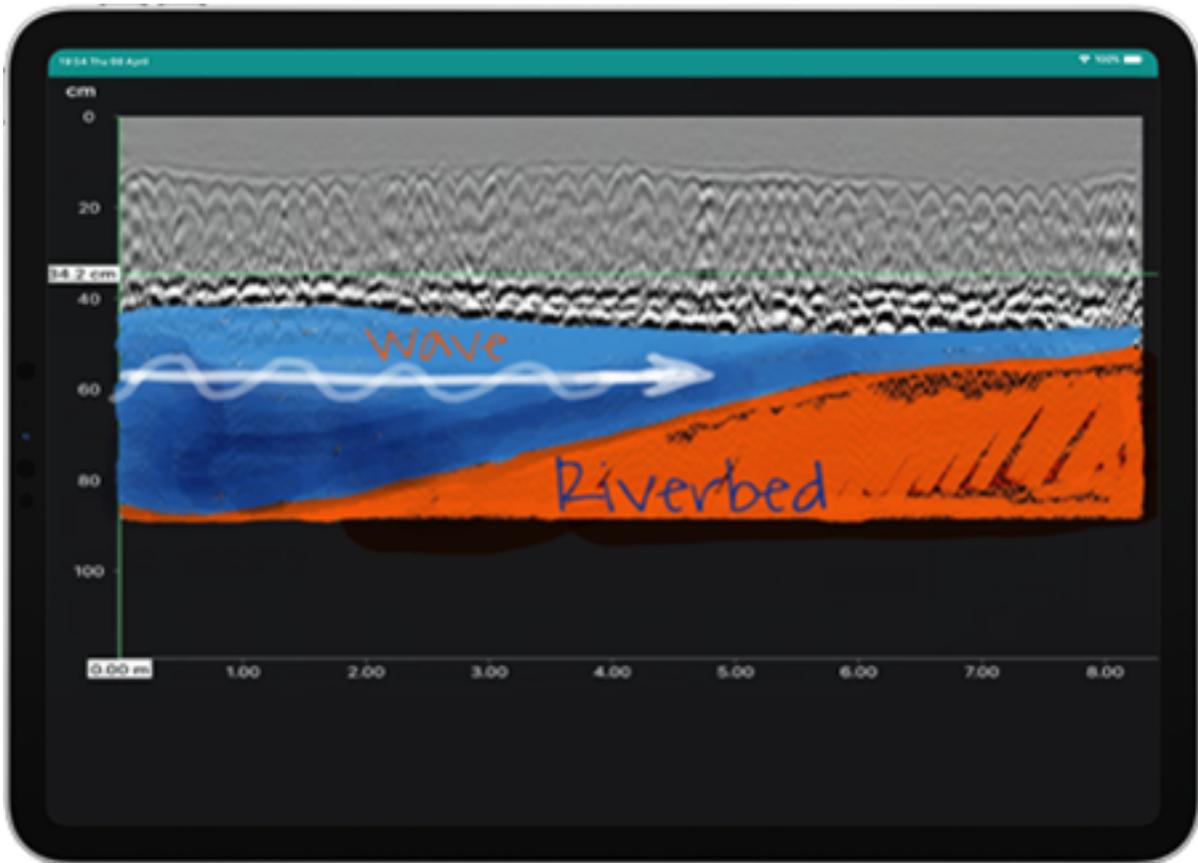
Cross-sectional view of water wave erosion
