# Investigação e ensaio em tempo crítico de uma viga de betão pré-fabricada utilizando a velocidade de pulso ultra-sónica (UPV)

## Visão geral

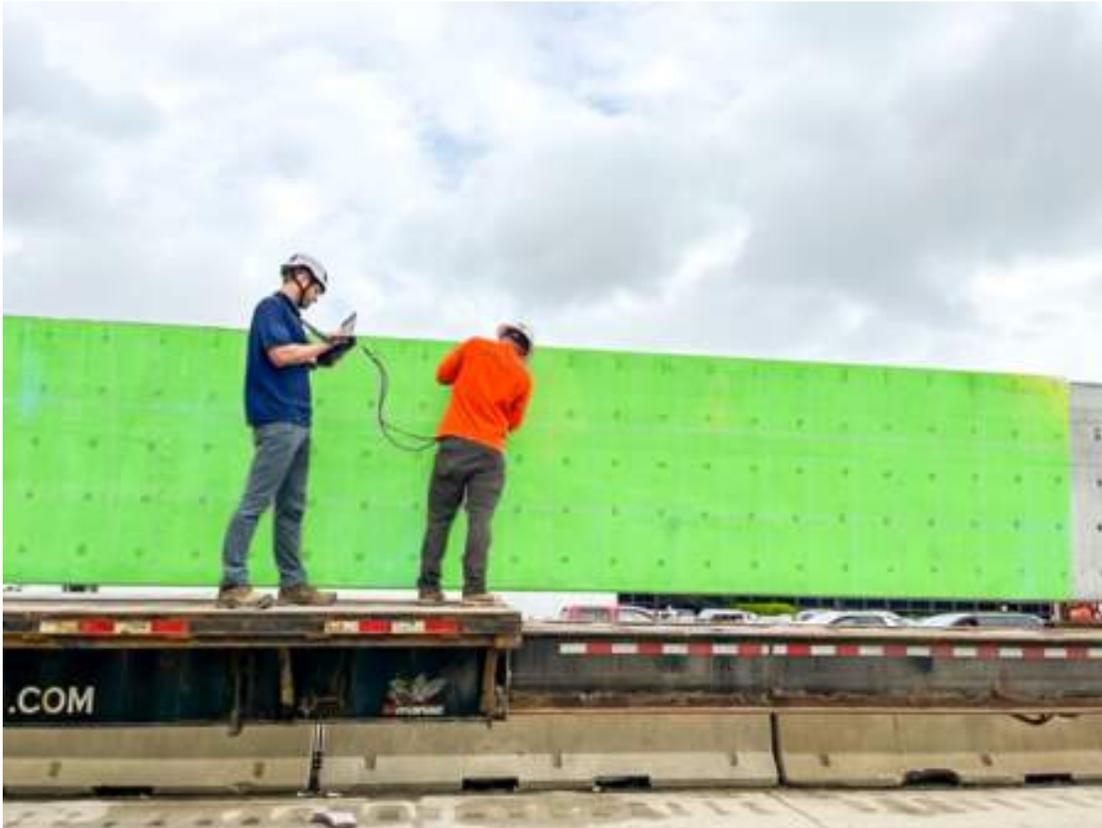
Como área de teste de controlo, a Durability Engineers' realizou UPV numa grelha de transmissão directa de 12 pés por 2 pés através da largura da viga (1,5 pés). As leituras de velocidade variaram entre 14,865 ft/s e 16,145 ft/s, com uma média de 15,730 ft/s. Este ensaio directo de UPV foi realizado para determinar a velocidade de base do betão e para calibrar as medições para o ensaio indirecto de UPV.

Os resultados são apresentados sobrepostos a uma fotografia da viga. Note-se que a linha azul tracejada mostra a localização da presumível junta fria e os pequenos círculos brancos são as posições de medição.

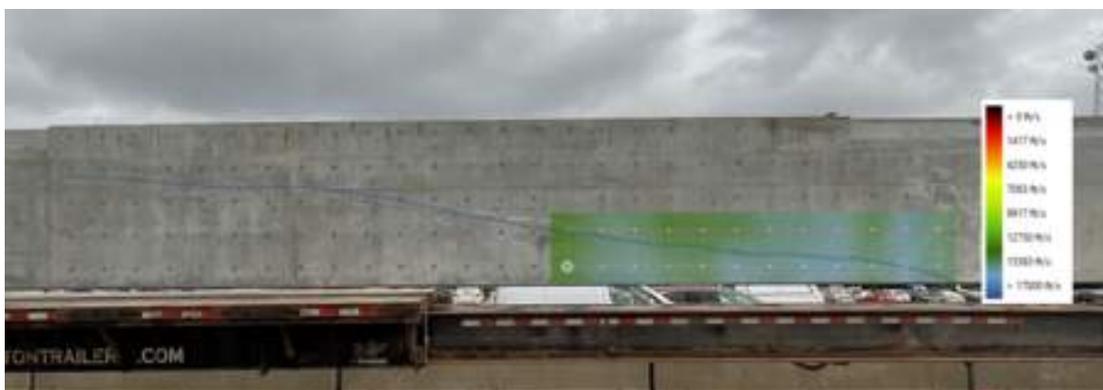
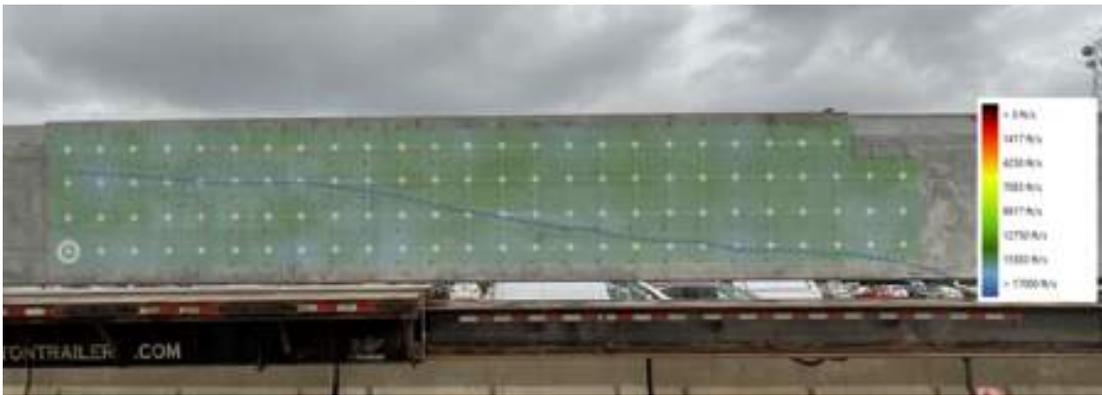
Para avaliar a presença de uma potencial descontinuidade, a UPV foi efectuada numa grelha de 26 pés por 5 pés na face sul da viga, com um espaçamento entre transdutores de 1 pé. As leituras de velocidade indirecta variaram entre 14,390 ft/s e 16,555 ft/s com uma média de 15,440 ft/s (os resultados são apresentados sobrepostos a uma fotografia da viga). Foi também efectuada uma grelha de transmissão indirecta de 12 pés por 3 pés na face norte da viga, com um espaçamento entre transdutores de 1 pé. Estas leituras de velocidade indirecta variaram entre 14,205 pés/s e 16,420 pés/s com uma média de 15,480 pés/s.

Os resultados mostram claramente que as velocidades são semelhantes em toda a grelha de medição e não indicam discrepâncias ou áreas de fraqueza. Por conseguinte, as medições UPV indicaram que a viga foi colocada monoliticamente e não sugeriram a presença de uma junta fria ou descontinuidade.
