Inspecção de estruturas de lajes de estrada da doca com radar de penetração no solo

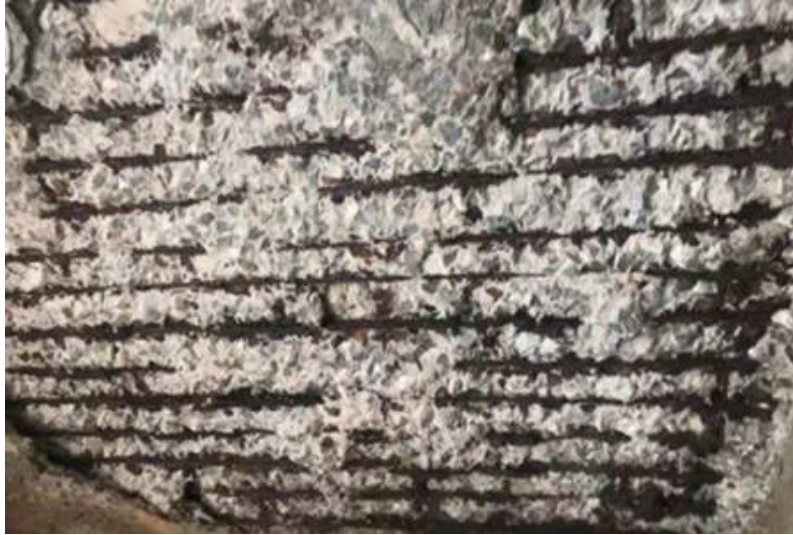
Rusting and peeling areas (front plate)

Durante o período seco, as condições de campo verificadas pelos inspectores coincidiram com a resposta do sinal de detecção do [GP8000](#) GPR. Devido ao impacto da onda de água, a placa frontal da estrada é atacada por humidade e iões durante um longo período de tempo, resultando no estado de activação por corrosão a longo prazo da armadura de aço dentro do betão. Isto provocou a corrosão da camada protectora do betão e a sua fissuração, descascando, resultando na barra de aço exposta, o que por sua vez agrava os danos da barra de aço e a falta de capacidade de suporte da placa de estrada.
