Обследование конструкций дорожных плит доков с помощью георадара

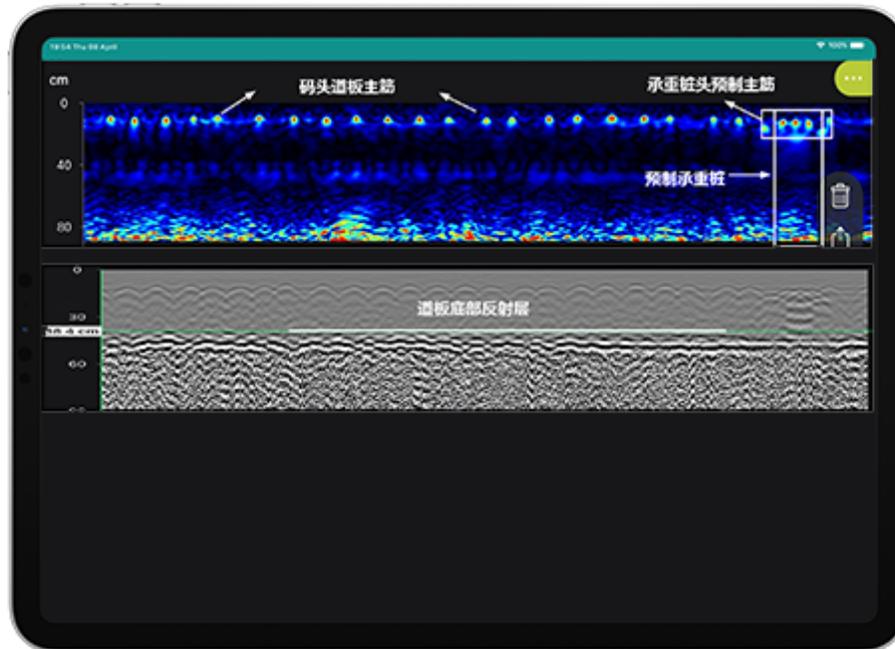
The radar map of the Road Plate detected by GP8000

Как видно на рисунке, GP8000 может точно определить состояние структуры плиты: основной срез хорошо видно, отражение от ее нижней части непрерывное и ровное, нет крупных сколов и повреждений.

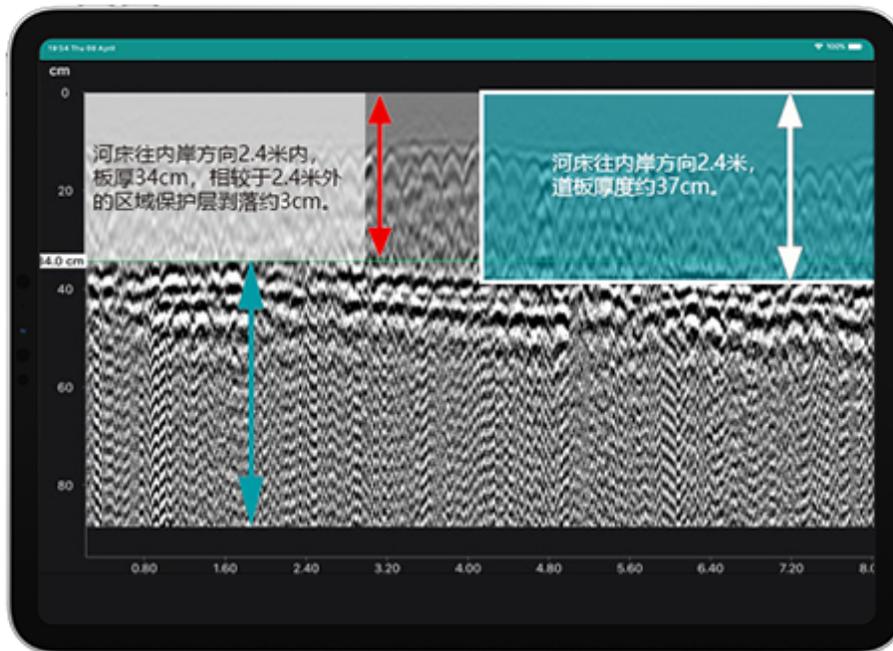
Suspected damage to the road plate detected by GP8000

В результате проверки сканером GP8000 нетрудно обнаружить, что толщина передней части плиты, где русло реки находится на расстоянии до 2,4 метра от внутреннего берега, составляет около 34 см; а толщина задней части плиты, где русло реки находится на расстоянии более 2,4 метра от берега, составляет уже порядка 37 см. Это означает, что защитный слой передней части плиты уменьшился примерно на 3 см.

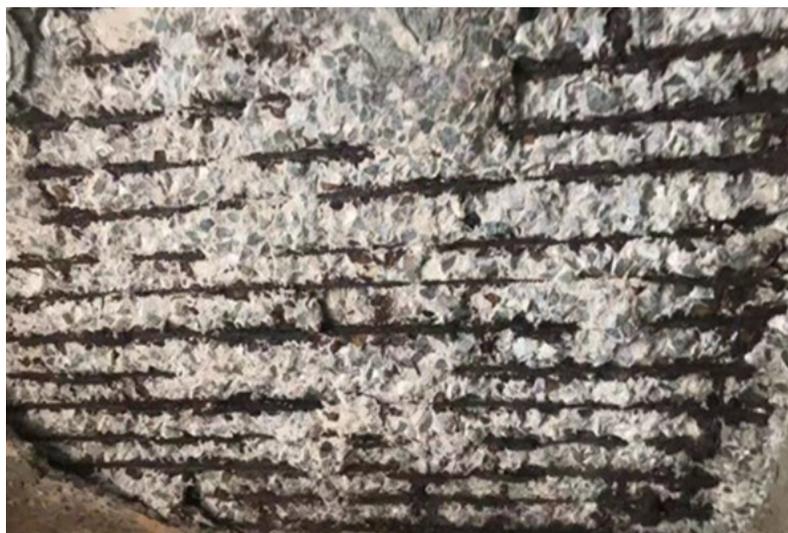
Rusting and peeling areas (front plate)

В сухой период полевые условия, проверенные инспекторами, совпали с реакцией сигнала обнаружения георадара [GP8000](#). Из-за воздействия волн передняя часть дорожной плиты подверглась длительному воздействию влаги, что привело к продолжительному процессу коррозии стальной арматуры внутри бетона. Это вызвало коррозию и растрескивание и отслоение защитного слоя бетона, в результате чего обнажилась арматура, что в свою очередь усугубило ее повреждение и ухудшило несущую способность дорожной плиты.

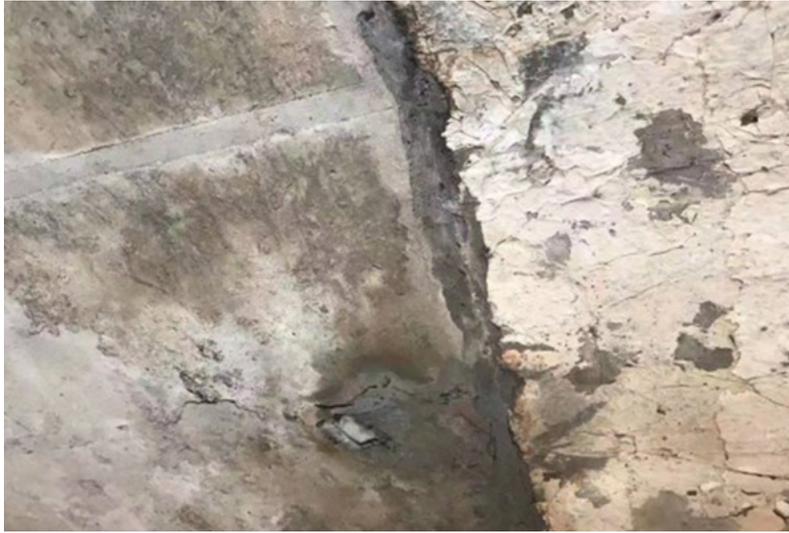
Undamaged areas (back plate)

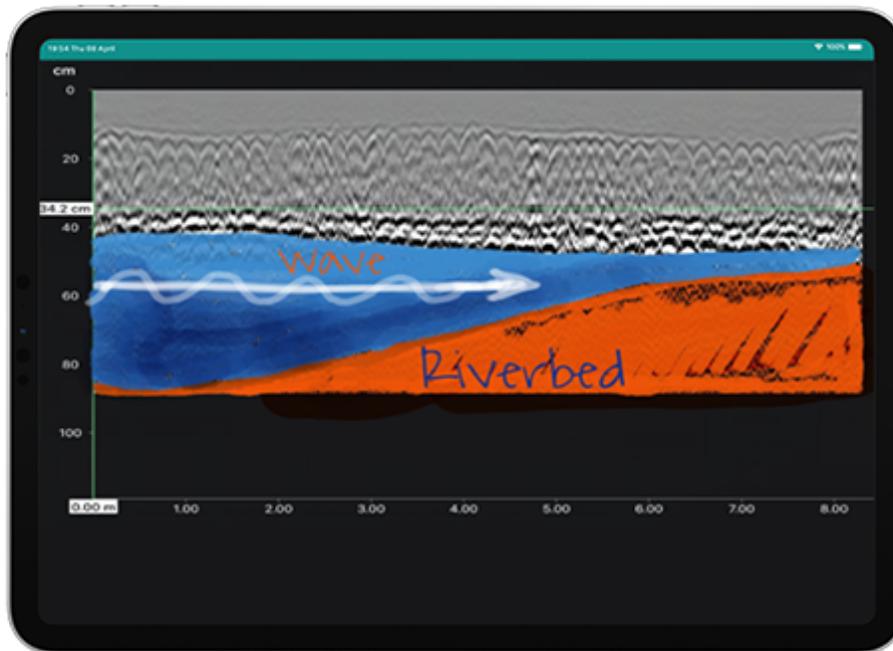
Cross-sectional view of water wave erosion
