# 用探地雷达检查码头路板结构

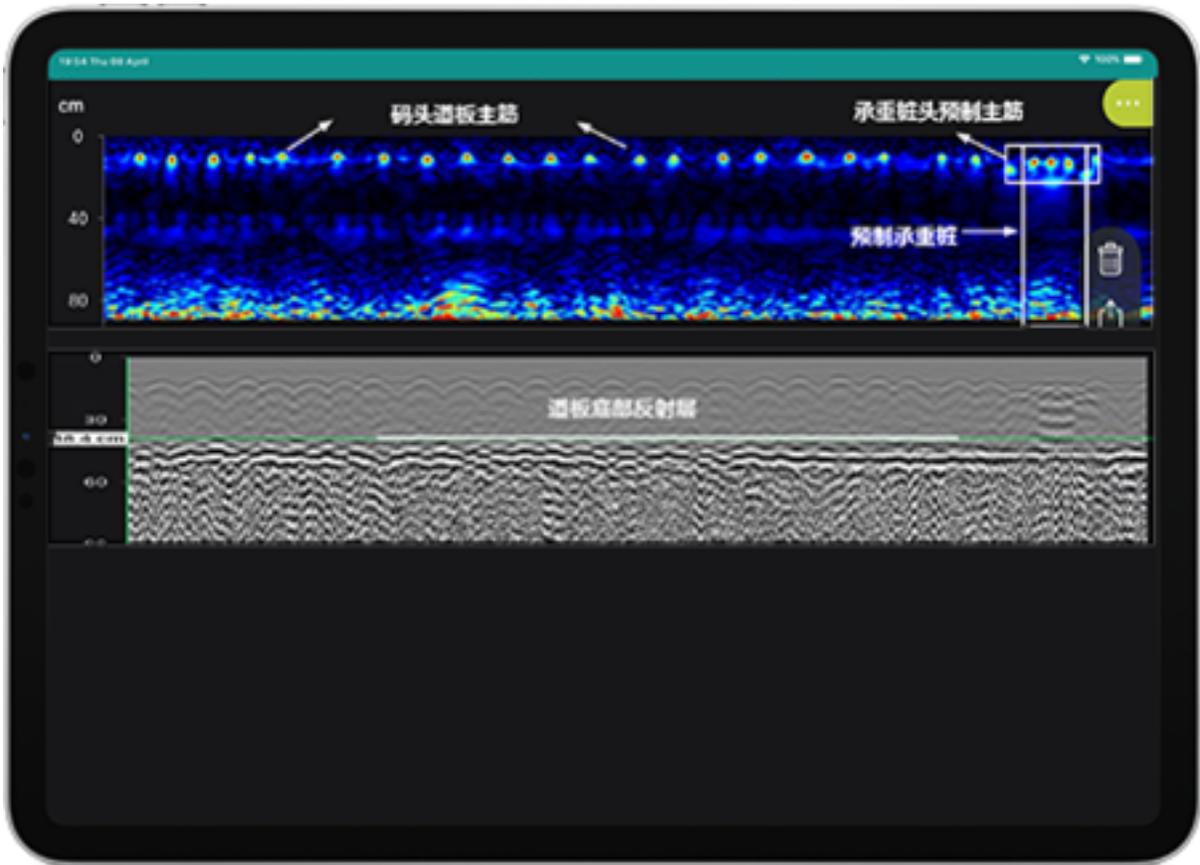
The radar map of the Road Plate detected by GP8000

从图中可以看出，GP8000可以清晰的检测出健康状况 首板结构：主肋清晰可见，底部反射清晰连续，平整，底部无大面积剥落和破损。

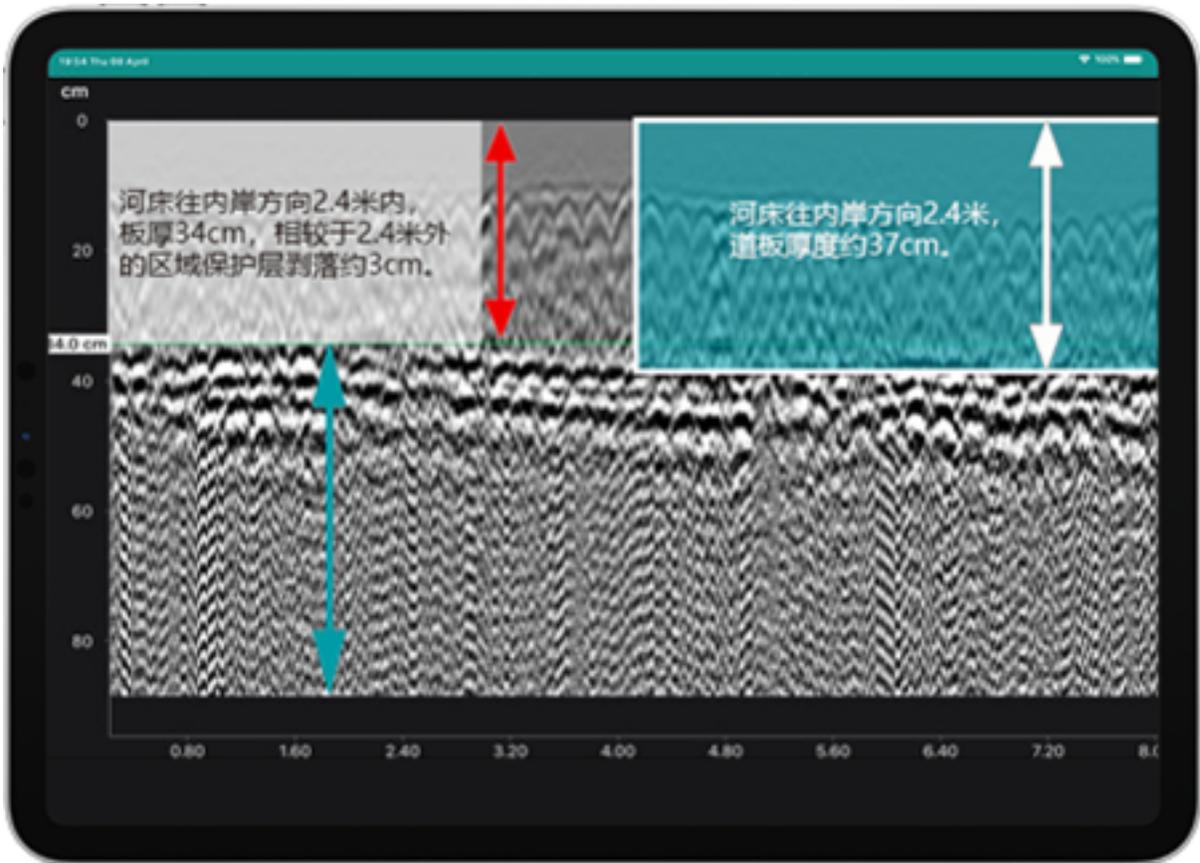
Suspected damage to the road plate detected by GP8000

通过GP8000雷达检测测试不难发现，河床到内岸2.4米以内的前板厚度约为34cm；河床距内岸2.4米处的背板厚度约为37cm。这意味着前板的保护层减少了约3厘米。

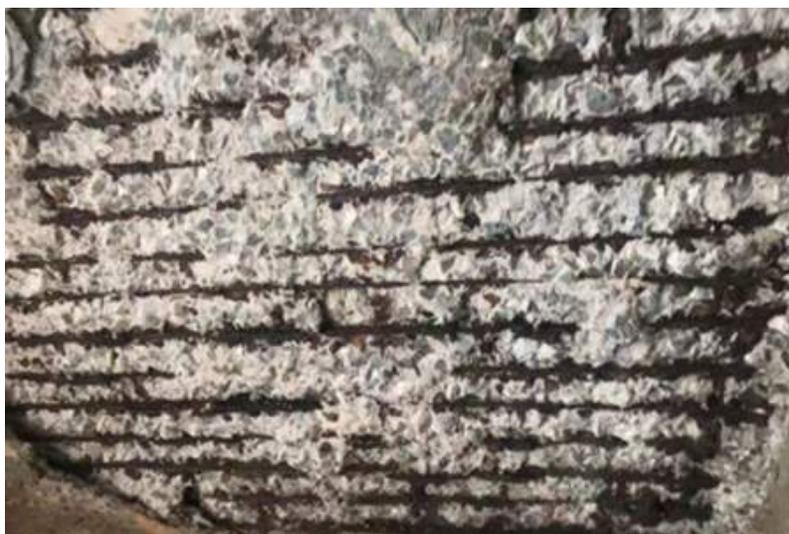
Rusting and peeling areas (front plate)

在旱季，检查员核实的现场条件与 [GP8000](#) GPR检测信号。由于水浪的影响，前路板长期受到水分和离子的侵袭，导致混凝土内部的钢筋长期处于腐蚀活化状态。这导致混凝土保护层腐蚀开裂、剥落，导致钢筋外露，进而加剧了钢筋的损坏和路板承载力的不足。

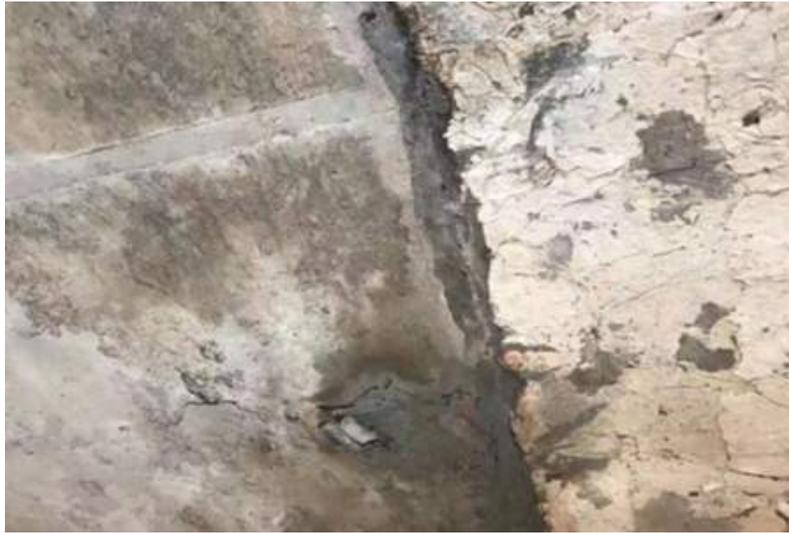
Undamaged areas (back plate)

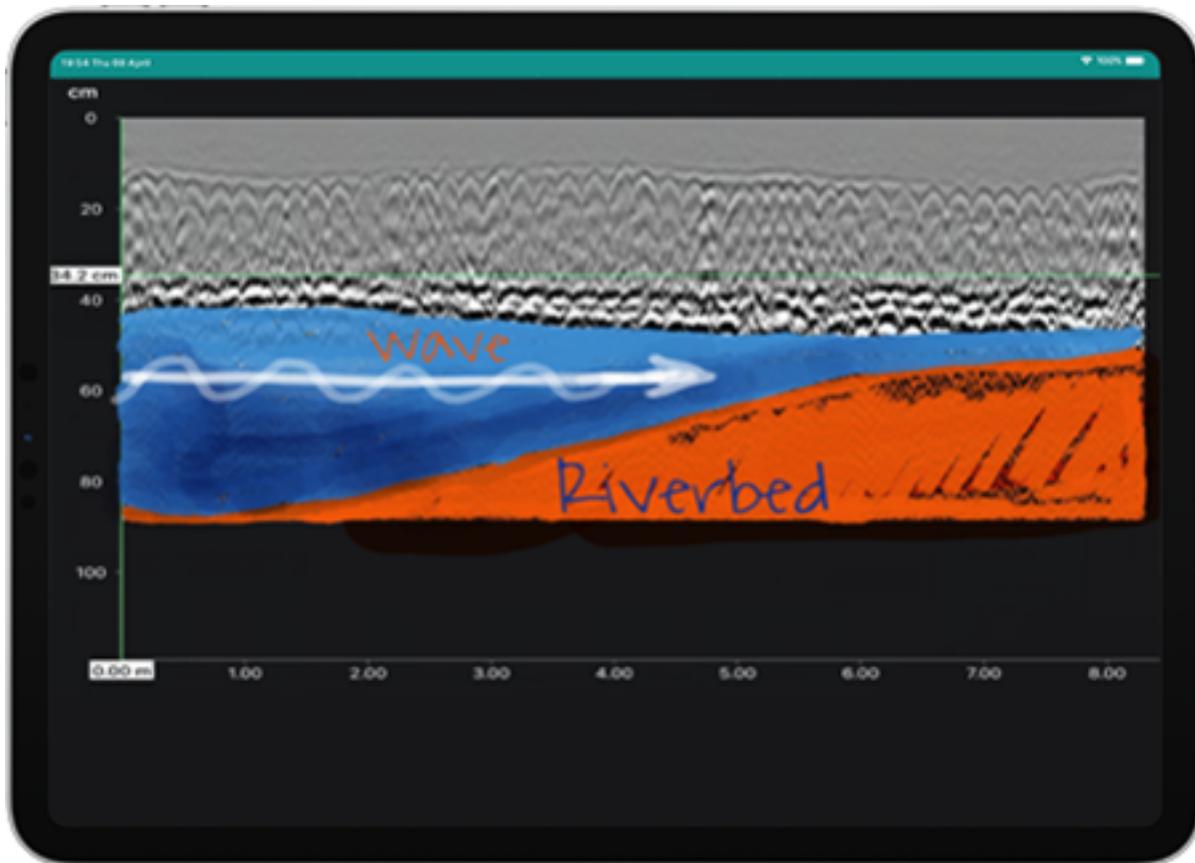
Cross-sectional view of water wave erosion
