Effiziente Erkennung von Korrosion in den Betonböden eines Parkhauses

Nebest untersucht großes Parkhaus auf Korrosion mit fortschrittlicher HalbZellpotentialtechnologie

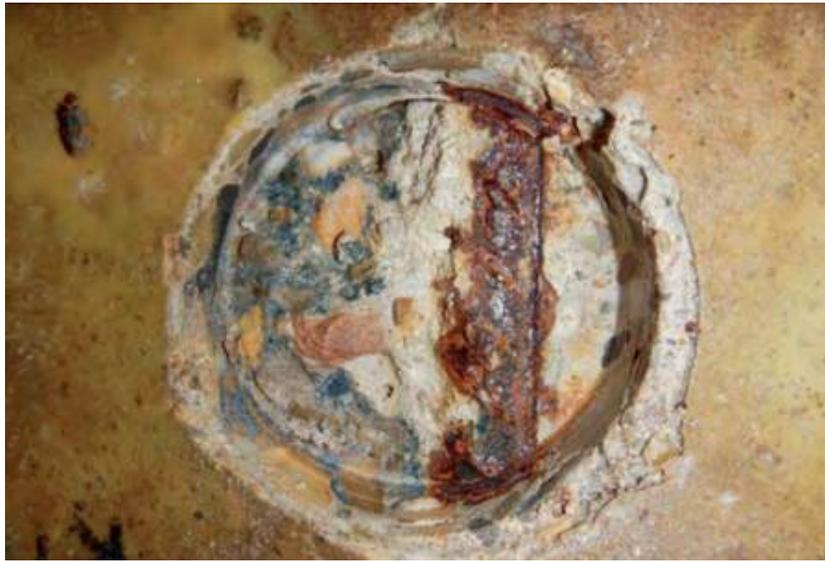
Die Böden einer Parkgarage unter einem ehemaligen Bürogebäude im Zentrum von Rotterdam wiesen einige lokale Schäden durch verdichteten Beton auf. Das Gebäude war von einem Bauträger erworben worden, der es zu einem hochwertigen Wohnkomplex umgestalten wollte.

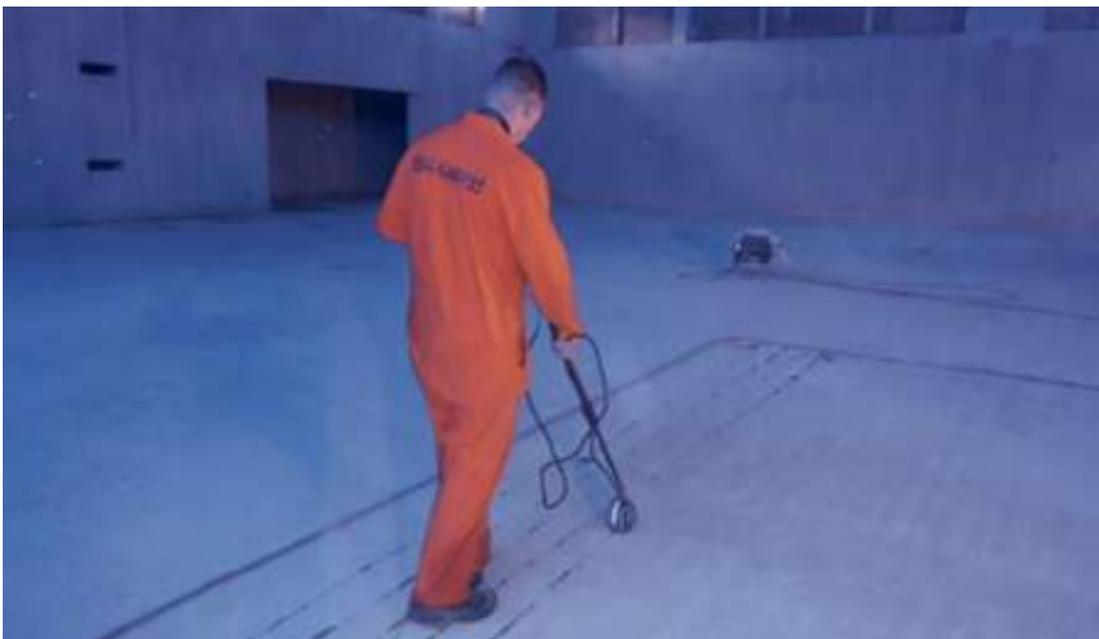
Mit dem Halbzellen-Potenzialmessgerät PM8500 lassen sich in relativ kurzer Zeit viele Erkenntnisse über die Korrosionsaktivität in einem Bauwerk gewinnen. Diese Technik basiert auf der Messung der Spannungsunterschiede (Potentialdifferenzen), die während der aktiven Korrosion auftreten. An Stellen, an denen ein niedriges Potenzial (negativeres Potenzial) gemessen wird, kann es sich um einen Korrosions-Hotspot handeln.

Performing half-cell potential measurements on the concrete floor with the Profometer PM8500 corrosion sensor

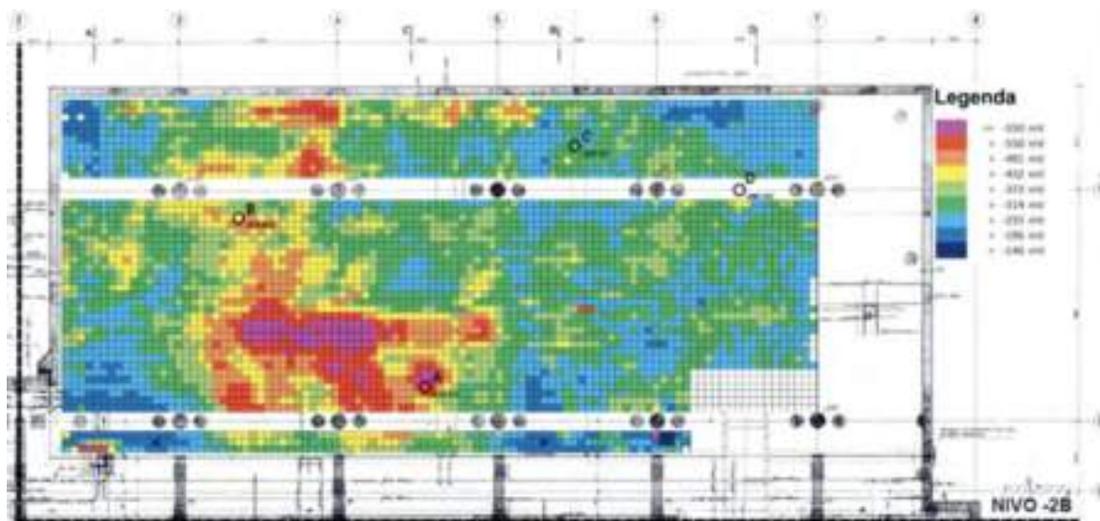
Mit Hilfe der Datenprotokollfunktion des Gerätes wurde aus den Messergebnissen eine Farbkarte erstellt und in eine Zeichnung der untersuchten Bodenfläche eingezeichnet. Damit ist auf einen Blick ersichtlich, wo sich die Zonen mit Korrosionsaktivität befinden (in diesem Fall bei Messwerten -375 mV sind dies im Plot die gelben, orangen, roten und violetten Bereiche).

In dieser Situation verdeutlichten die Potenzialmessungen schnell das Ausmaß der Bewehrungskorrosion im Boden. Diese war sicherlich umfangreicher als nur die Korrosion an den wenigen im Boden sichtbaren Schäden, aber es wurde auch deutlich, dass es sich keineswegs um ein generelles Problem handelte. Dies erwies sich als wichtige Information für die Bestimmung der wirtschaftlichsten und technisch korrekten Instandsetzungs- und Wartungsmaßnahmen.
