Detección eficaz de la corrosión en los suelos de hormigón de un aparcamiento

Nebest investiga la corrosión de un gran aparcamiento utilizando tecnología avanzada de potencial de media célula. tecnología de potencial de media celda

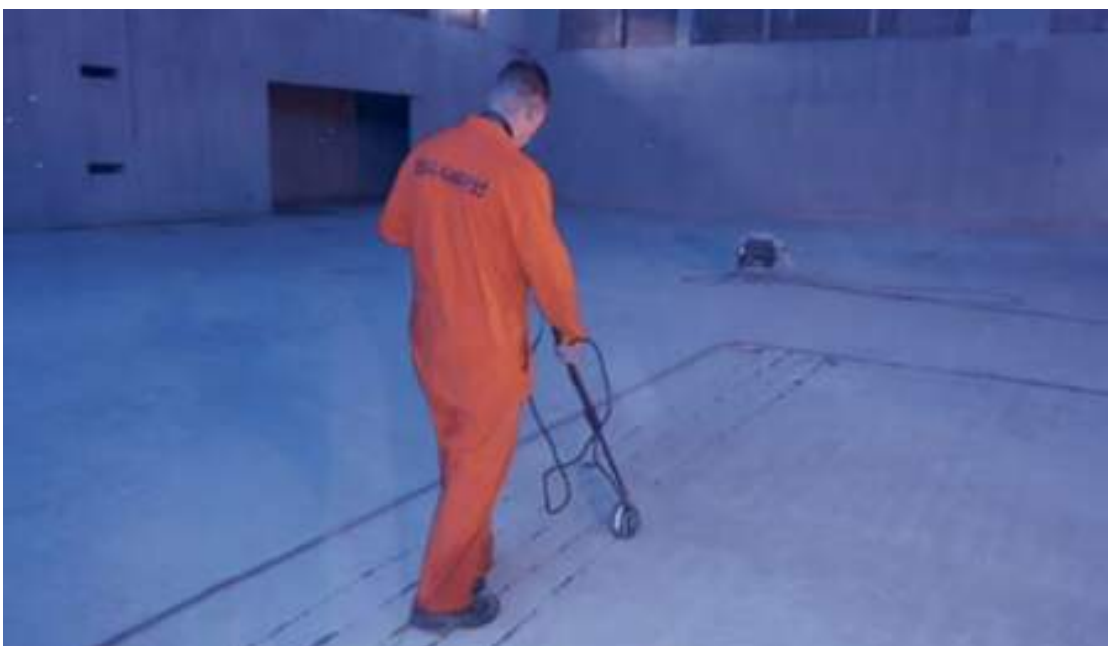
Además de las investigaciones habituales sobre las causas de los daños ya observados (mediciones de cobertura, carbonatación, niveles de cloruro en los suelos), también se realizaron mediciones de potencial con el Profometer PM8500. Las mediciones de potencial, también denominadas mediciones de media celda, se utilizan para detectar la actividad de corrosión de la armadura, incluso antes de que haya provocado realmente daños en el hormigón.

Con el medidor de potencial de media celda PM8500 se puede obtener mucha información sobre la actividad de corrosión en una construcción en un periodo de tiempo relativamente corto. Esta técnica se basa en la medición de las diferencias de tensión (diferencias de potencial) que se producen durante la corrosión activa. En los lugares donde se mide un potencial bajo (potencial más negativo), puede haber un punto caliente de corrosión.

Performing half-cell potential measurements on the concrete floor with the Profometer PM8500 corrosion sensor

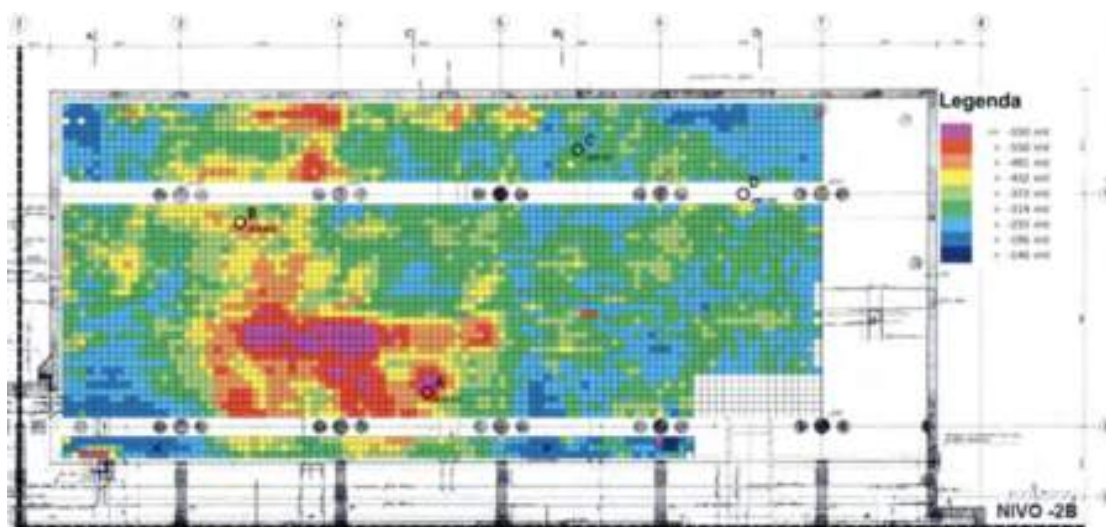
Utilizando la función de registro de datos del equipo, se generó un mapa de colores a partir de los resultados de las mediciones, que luego se representó en un dibujo de la superficie del suelo investigada. De este modo, de un vistazo queda claro dónde se encuentran las zonas con actividad de corrosión (en este caso, en los valores de medición -375 mV, que en el gráfico son las zonas amarilla, naranja, roja y morada).

En esta situación, las mediciones de potencial aclararon rápidamente el alcance de la corrosión de la armadura en el suelo. Sin duda era más extensa que la corrosión en los pocos daños visibles en el suelo, pero también quedó claro que no se trataba de un problema genérico. Esto resultó ser una información importante para determinar las medidas de reparación y mantenimiento más económicas y técnicamente correctas.
