# Evaluación estructural de puentes viejos

En este estudio de caso, se utilizó un sistema de cartografía del hormigón [Proceq\\_GP8000](#) para evaluar el estado de dos puentes en la zona de Nijverdal, en los Países Bajos.

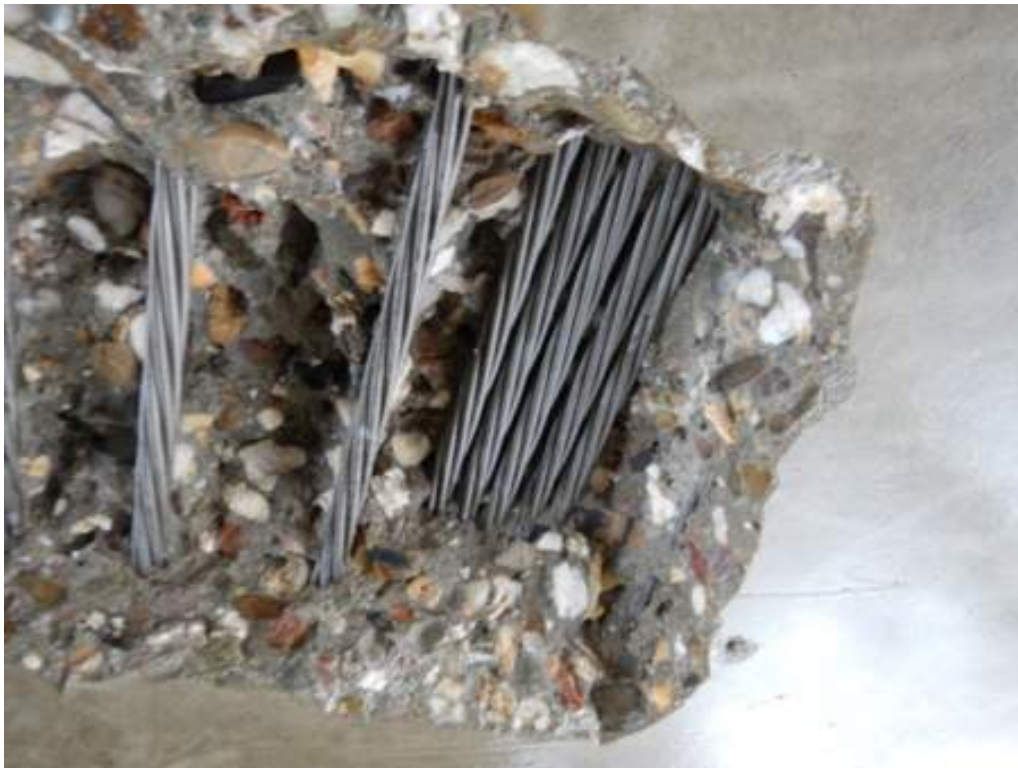
Este tipo de vigas tiene torones pretensados con un perfil de tendón específico (ya sea parabólico o con curvas duras), de tal forma que sigue la línea del diagrama de momentos flectores, lo que aporta algunas ventajas estructurales. En la práctica, esto significa que los torones se encuentran en la parte superior del cuerpo, cerca de los estribos, y en la parte inferior, a mitad de la luz.

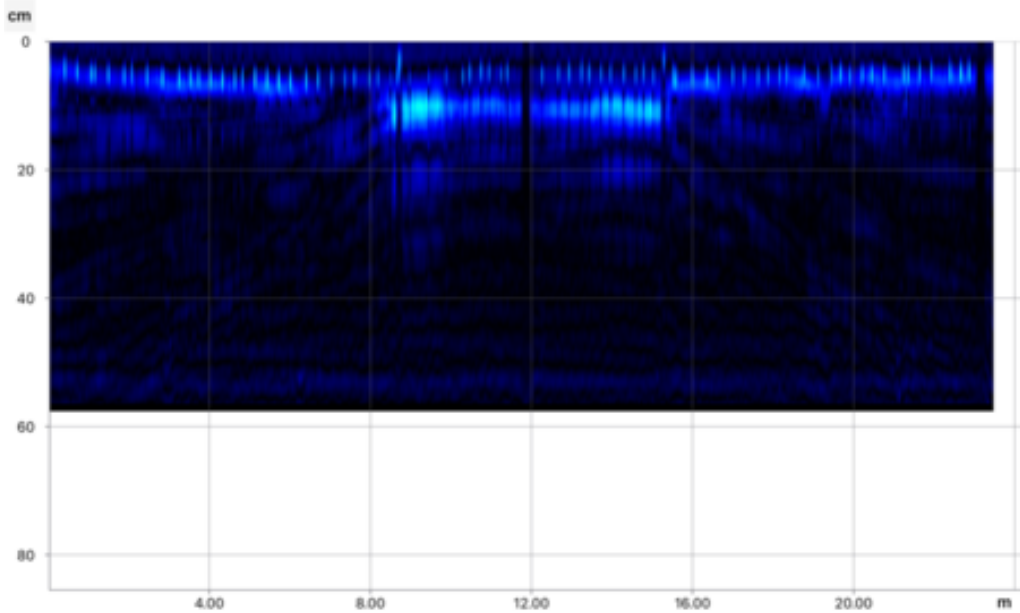
Scan Profile inverted T Girder Ibbenburenbrug

El proveedor de servicios, Nebest, realizó varios escaneados lineales en la longitud de las vigas, justo en línea con el cuerpo de la viga. Recogieron excelentes resultados del perfil del tendón utilizando un GPR de hormigón [GP8000](#).
