# Inspección de pernos: Evaluación de defectos internos y gestión de datos

Esta nota de aplicación describe cómo evaluar pernos en activos lineales como las vías de ferrocarril.

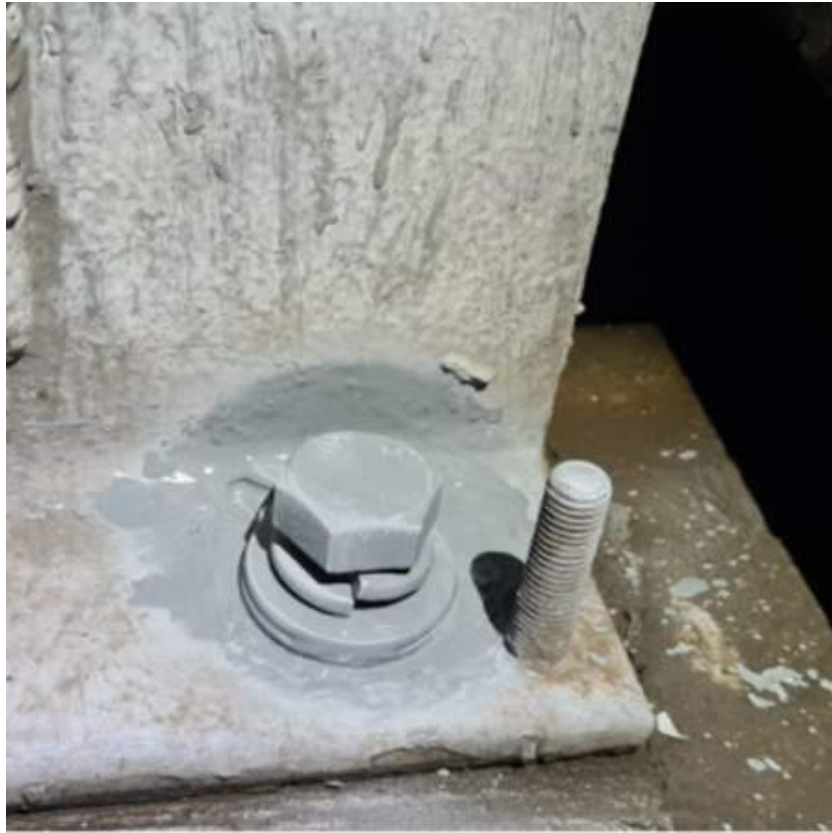
Bolt in-situ.

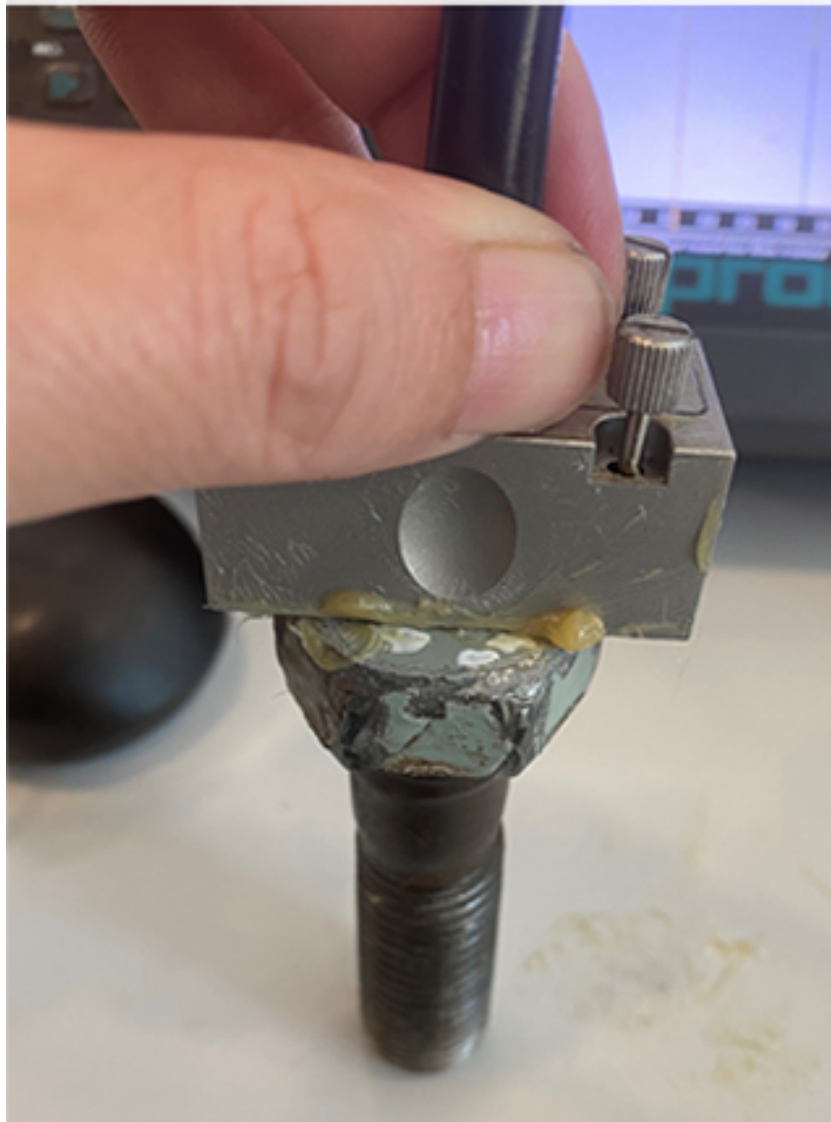
Phased array probe being held on a bolt. The bolt is ex-situ for the 'proof of concept' project but an identical testing method can be used with the bolt in-situ

La solución propuesta consiste en utilizar [la tecnología de ultrasonidos](#) para comprobar de forma no destructiva el estado del material, sin causar ningún daño ni perturbación al perno existente. Se pueden utilizar dos tipos de tecnología ultrasónica. La primera es la prueba ultrasónica convencional, que proporciona al inspector un A-scan (gráfico de amplitud-tiempo) que debe ser interpretado por un experto. La segunda opción, más avanzada, son los ensayos phased array, que proporcionan al inspector una imagen del interior del perno. Esto es mucho más fácil de interpretar in situ.
