# Valutazione completa del ponte per determinare le configurazioni di rinforzo

- Il comune di Uden, nei Paesi Bassi, voleva modificare il tracciato della strada collegata al ponte, per cui era necessaria un'indagine strutturale.
- [Iv-Infra](#), una società di ingegneria, è stata incaricata di eseguire una valutazione del ponte.
- La tecnologia [Stepped Frequency Continuous Wave](#) (SFCW) è stata in grado di mappare sia gli obiettivi vicini alla superficie che quelli più profondi con il sistema di mappatura del calcestruzzo [Proceq GP8000](#) è stato utilizzato per valutare le condizioni del ponte di Uden, nei Paesi Bassi.

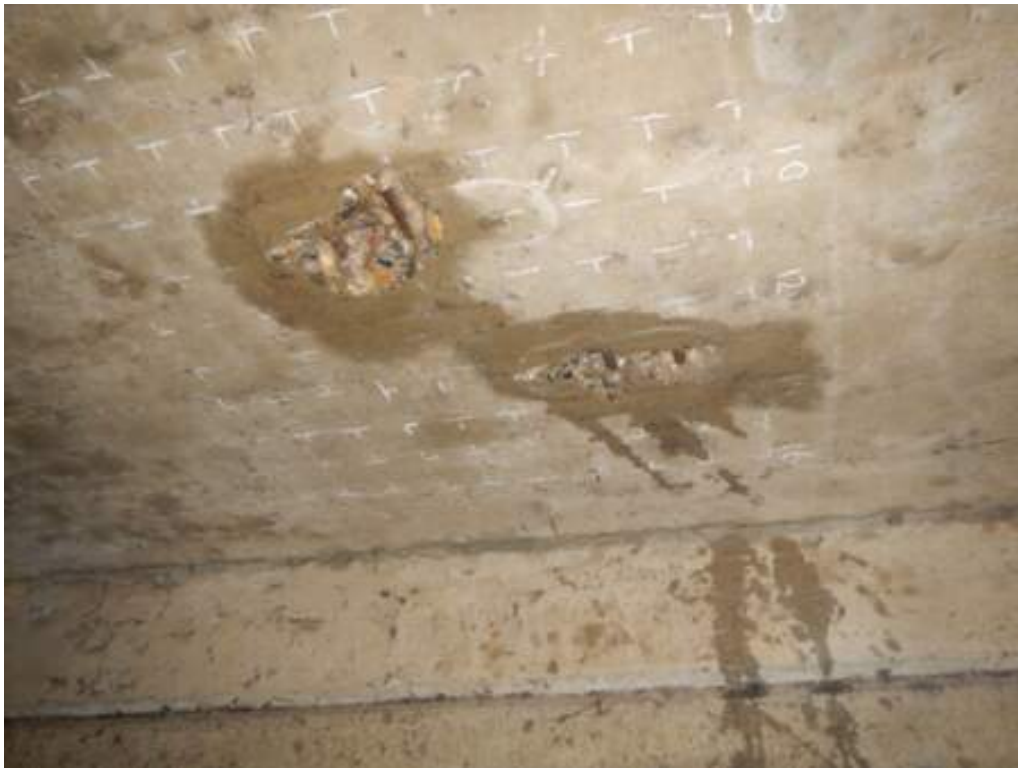
Data la natura di alto profilo del progetto, Iv-Infra ha utilizzato una combinazione di scansioni di linee e aree per confermare la posizione delle armature e documentare i risultati per il cliente. I risultati delle scansioni aree hanno il vantaggio di semplificare i risultati della scansione in viste volumetriche e dall'alto verso il basso di facile comprensione. Salvata e condivisa in modo digitale e sicuro, la revisione dei risultati delle scansioni può essere uno sforzo collaborativo direttamente dal campo all'ufficio, quasi in tempo reale.
