## Эффективная оценка бетона в сложных условиях эксплуатации

Совместная работа исследователей из [Университета Севильи](#), Испания и [Лиссабонский университет](#), Португалия использовали [Proceq GP8800](#) для исследования бетонных конструкций в сложных условиях эксплуатации.

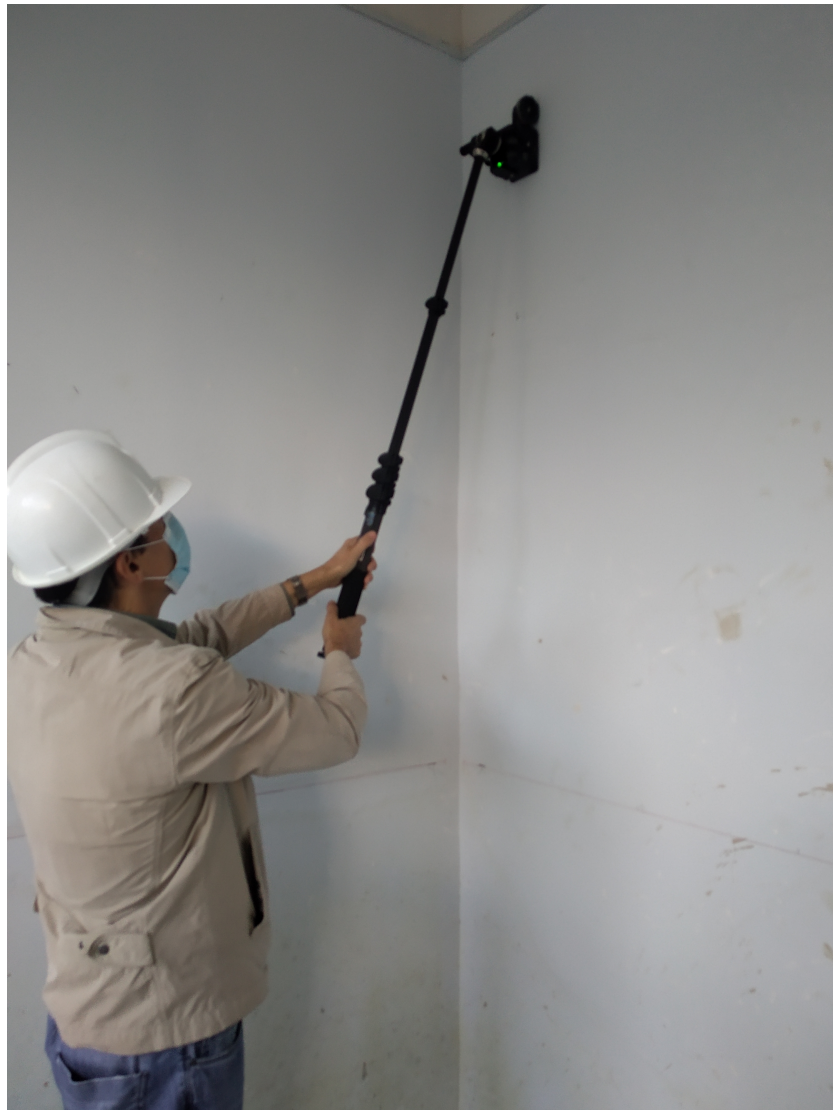
Цель исследования состояла в том, чтобы исследовать конструкцию и конструктивные характеристики остальной части бункера, охарактеризовать бетон, из которого он был построен, чтобы определить его текущее состояние. Исследователи использовали Proceq GP8800 для определения расположения арматуры и проверки наличия «двойных стенок». Они обнаружили, что арматура находится в хорошем состоянии и что некоторые стены действительно состоят из двух слоев — обычного бетона и баритобетона. Они пришли к такому выводу, потому что были обнаружены два слоя арматуры на расстоянии примерно 40 см друг от друга; однако это может быть подтверждено только разрушающими испытаниями, которые не разрешены для этих стен. Они пришли к выводу, что георадар может подтвердить усиление радиационной защиты без проведения разрушающих испытаний на стене.

Предметом другого исследования [2] был бункер для лучевой терапии, построенный в 1980-х годах и расположенный в больнице в Испании. В нем размещается оборудование для лечения рака, а бетон служит изоляцией, предотвращая возможные выбросы радиоактивности за пределы защиты самого оборудования. Бетон, используемый для этой цели, должен быть толстым и плотным. В документации было недостаточно информации о конструкции. Однако недавняя адаптация бункера для размещения нового оборудования позволила следователям тщательно протестировать одну стену, и они обнаружили, что это двойная стена со слоями обычного бетона и баритобетона. Последний обычно используется в бункерах для лучевой терапии и включает барит вместо обычного заполнителя из-за дополнительной плотности, которую он обеспечивает.
