Визуализация бетона: Как
мультитехнологический подход
способствует проведению инспекций
мирового уровня

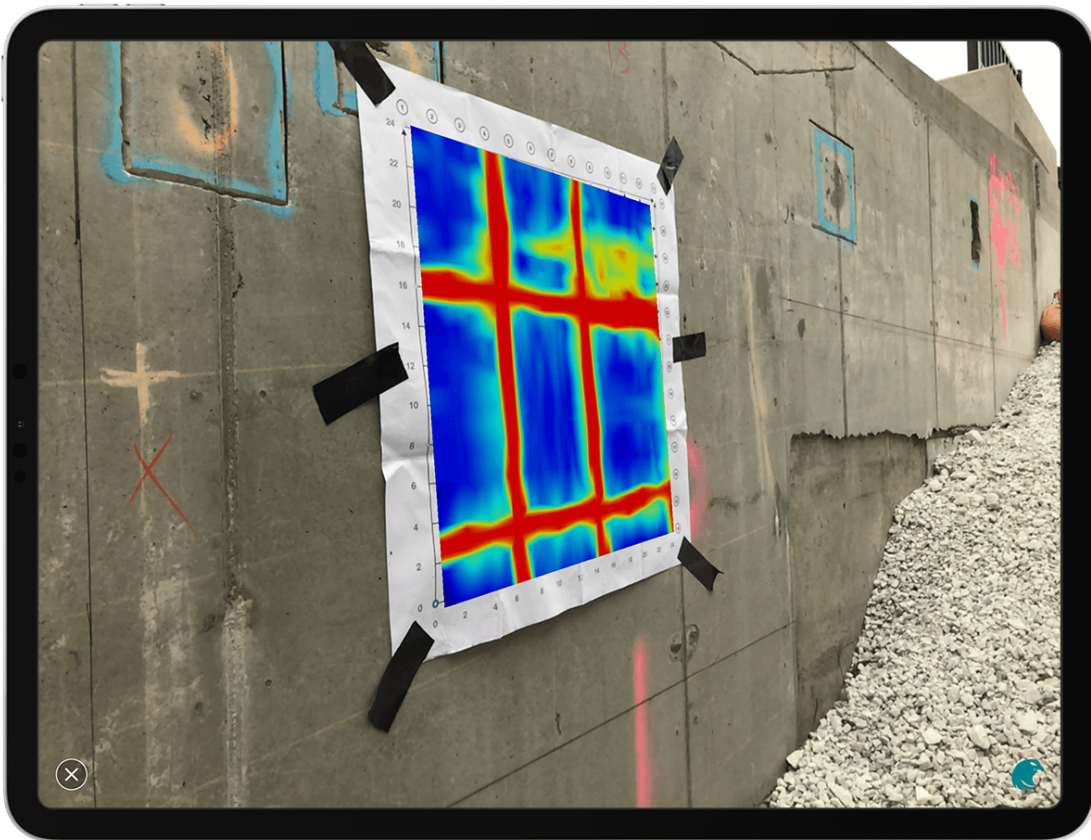
Proceq GP8000 results showing rebar and a large void (top right). The concrete was cored and the void was confirmed. It is an example of a consolidation void.
