高效检测停车场混凝土地板的腐蚀情况

Nebest 使用先进的半电池电位技术调查大型停车场的腐蚀情况

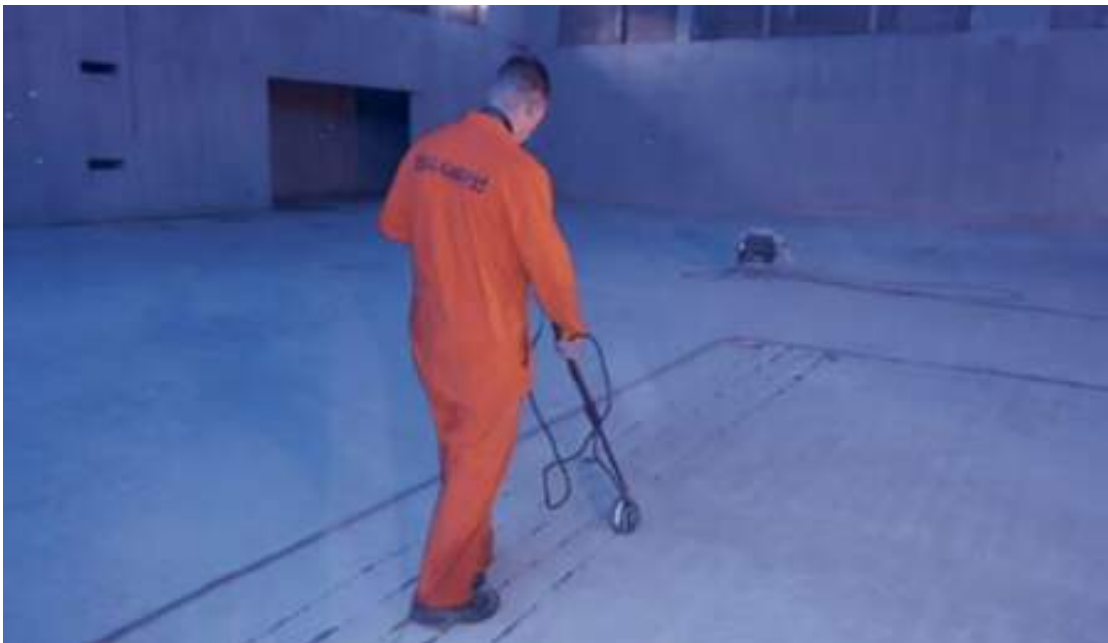
Performing half-cell potential measurements on the concrete floor with the Profometer PM8500 corrosion sensor

在一天之内，停车场地板在 200 x 200 平方毫米的网格中进行了全面测量。测量是使用 PM8500 的轮式电极进行的，其中测量电极包含在测量轮中。该轮式电极在要检查的表面上滚动，并自动测量每个预设测量距离的电位值；在这种情况下，每 200 毫米测量一次。所以一天总共进行了近 30,000 次测量！
