使用 MCGPR 识别福冈高速公路的结构损坏

使用 GS9000 多通道 GPR 进行高级地下评估

- [Nexco East](#) 需要评估福冈高速公路桥梁，以评估其经历几次地震事件后的状况。
- [GS9000 多通道 GPR](#) 用于扫描选定桥梁部分的高速公路。
- 该团队收集了有关桥梁状况的宝贵结构健康数据，有助于制定有效的维护计划并确保基础设施的安全性和使用寿命。

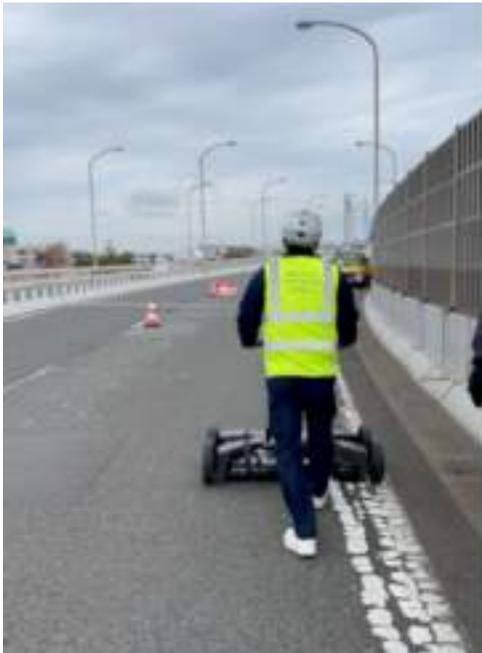
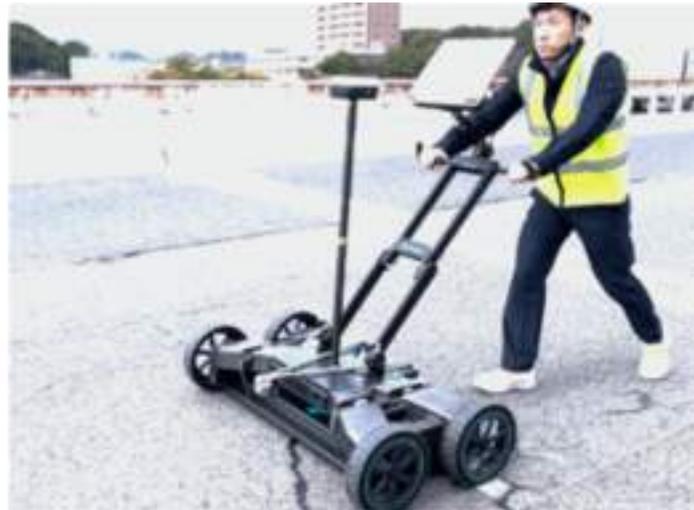
Figure 2 and Figure 3 show the GS9000 system operating on the bridge deck

相比之下，GS9000 HF 天线引入了一种与既定标准不同的开创性设计范例。值得注意的是，这种创新的天线设计不仅有助于扩大高频频谱的覆盖范围，而且还保持了 2.5 厘米的显著减小的通道间距。这种背离传统间距标准的做法具有多方面的优势，对 GPR 技术的功能和应用产生了深远的影响，本案例研究就证明了这一点。

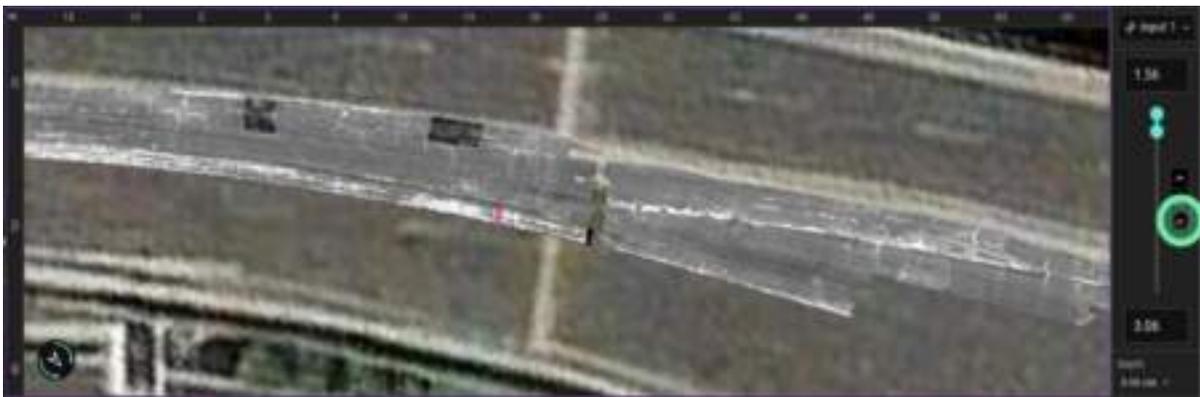
Figure 5. Major surface defects at asphalt layer (cracks)

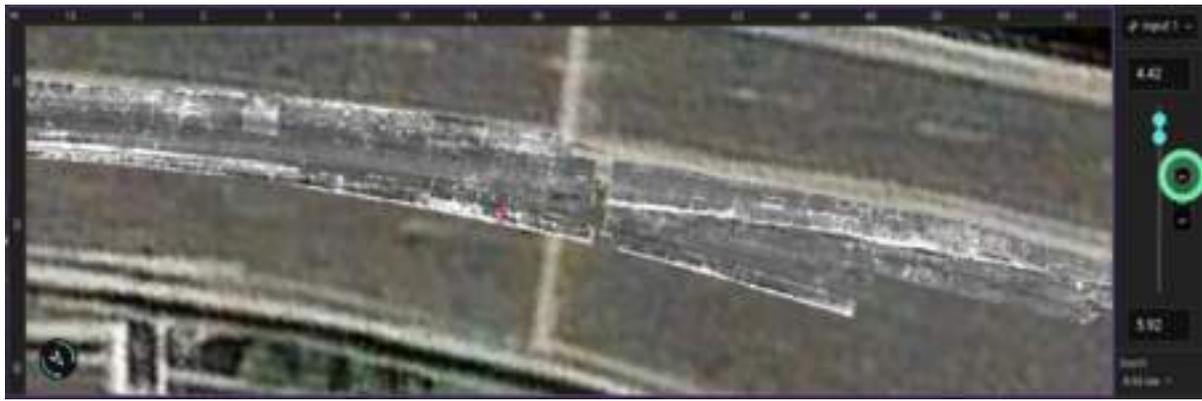
基于扫描数据的详细报告为结构完整性评估和维护计划提供了宝贵的信息。同时，通过其高频阵列天线，工程师能够收集密集数据，识别结构弱点，并评估沥青损坏程度，包括主要裂缝和指示坑洼的模式（图 2 和图 6）。

Figure 6. Extended surface layer defects were found at depths of 4 to 6 cm within the asphalt layer.

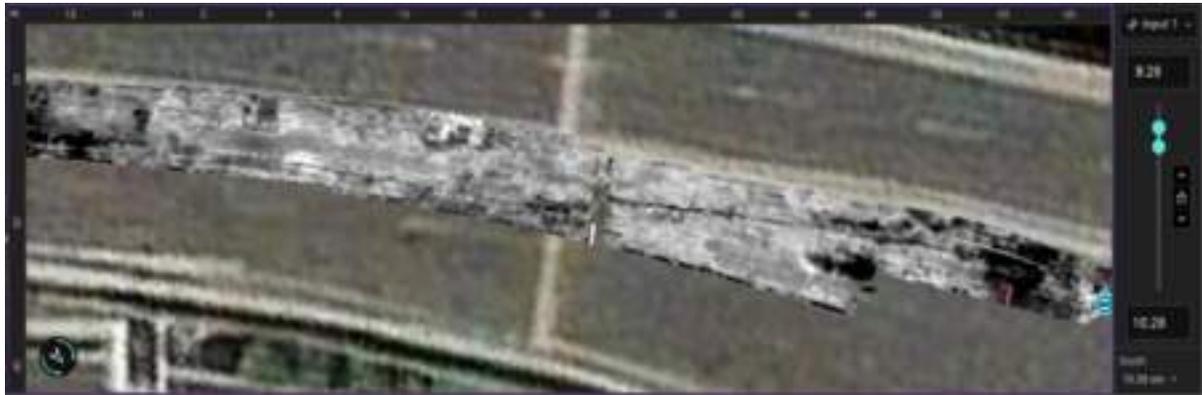
他们还可以检测沥青和混凝土层之间的缺陷，例如分层，并识别由于混凝土成分中的剥落和分解而导致的劣化区域（图 7）；并分析第一层钢筋（图 8），以创建进一步富有洞察力的状况图（图 4），精确定位需要立即关注或维护的区域。

Figure 7. Interface defects between Asphalt-to-Concrete (A/C) layers (Delamination.)
