# Investigação e ensaio em tempo crítico de uma viga de betão pré-fabricada utilizando a velocidade de pulso ultra-sónica (UPV)

## Visão geral

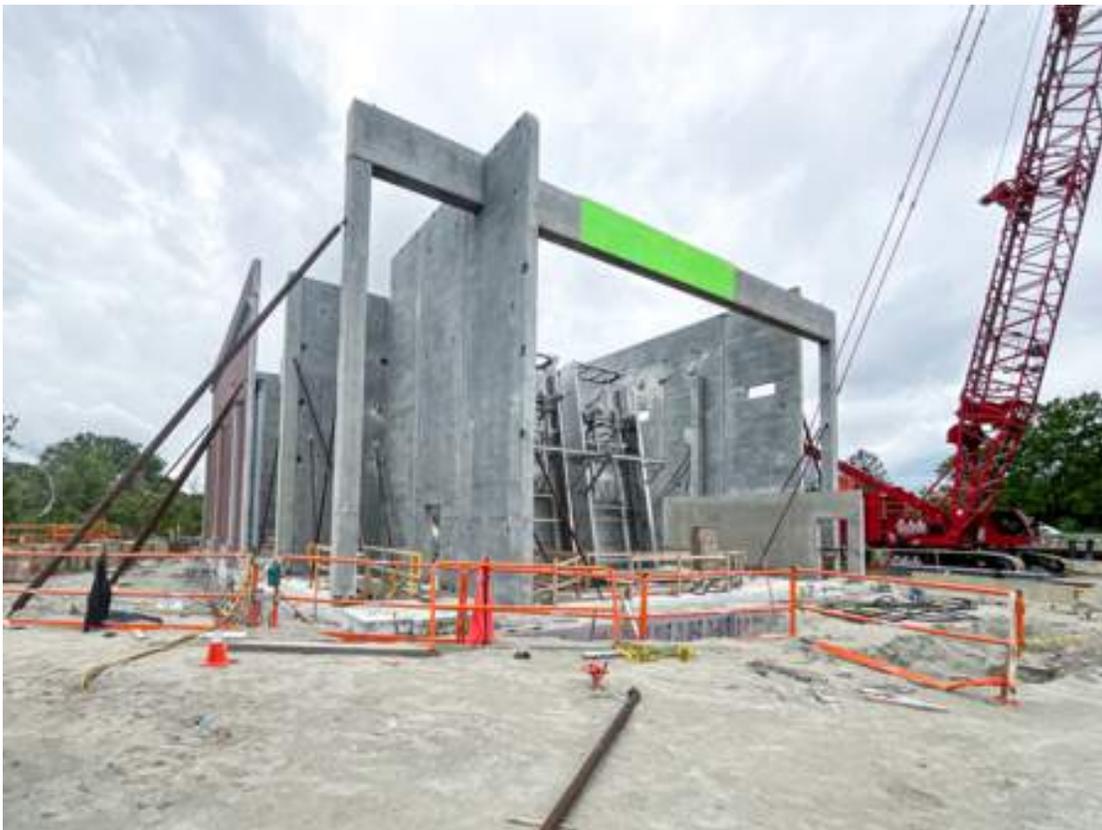
Os resultados são apresentados sobrepostos a uma fotografia da viga. Note-se que a linha azul tracejada mostra a localização da presumível junta fria e os pequenos círculos brancos são as posições de medição.
