# Detección de cavidades en un puente tubular con canales de pretensado

- [Nebest](#) debían realizar una reevaluación estructural para la modificación de un puente tubular.
- Se utilizó el sistema de imágenes por ultrasonidos [Pundit PD8050](#) para detectar cavidades en los conductos de pretensado.
- El equipo identificó con éxito algunas cavidades y riesgos estructurales a partir de una muestra limitada.

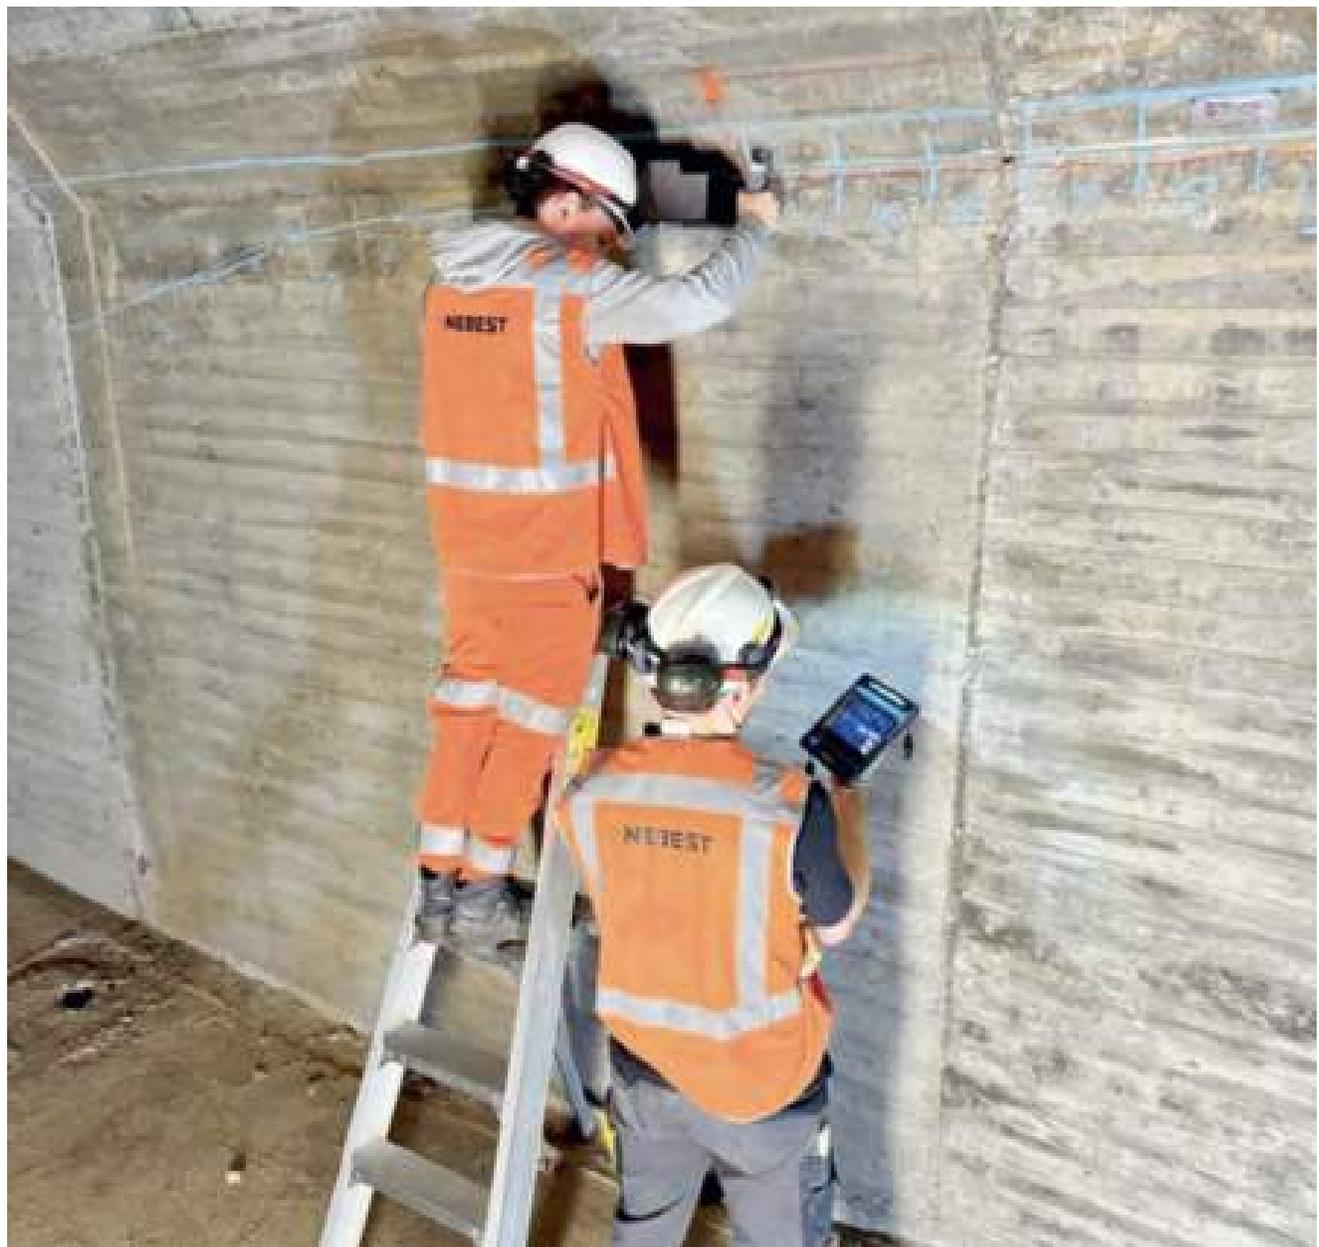
El ingeniero presiona el dispositivo ultrasónico contra la superficie del hormigón a lo largo del canal de pretensado en una posición intermedia fija repetidamente. A continuación, todos los puntos de medición individuales se unen automáticamente por software para formar un barrido lineal.

Nebest team using the PD8050 ultrasonic imaging system to detect cavities

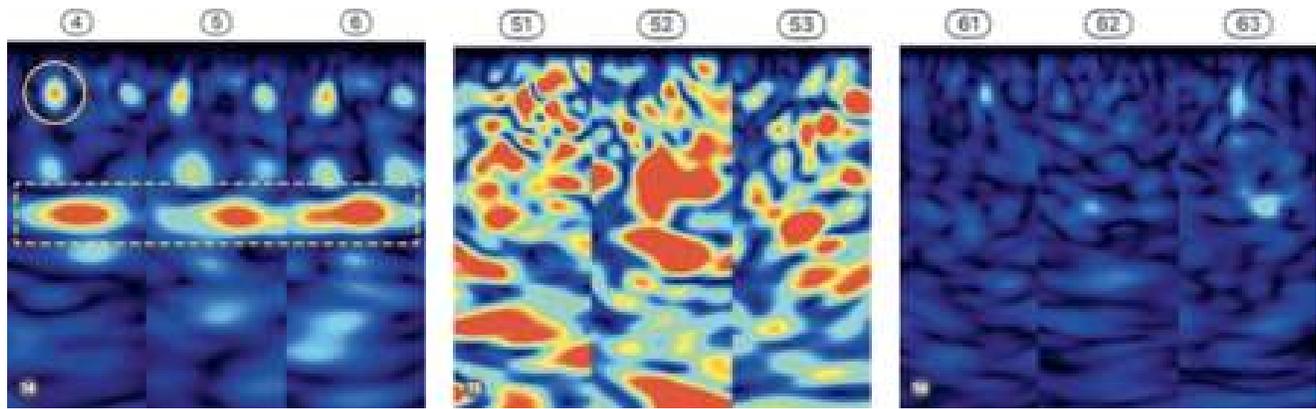
Uno de los resultados que suelen desprenderse de las mediciones es el que se muestra en las figuras siguientes. Éstas constituyen la base para la interpretación de las mediciones.

Measurement results from the PD8050

Las mediciones ultrasónicas mostraron diversos indicios de la presencia de cavidades en los canales de pretensado. La investigación realizada se basó en una muestra limitada, investigándose menos del 1% de todos los canales de pretensado.

Incluso basándose en esta muestra tan limitada, se han identificado algunas cavidades y riesgos estructurales. ¿Se trata de una "casualidad" o investigaciones adicionales revelarán un problema genérico? Los resultados iniciales se están incorporando actualmente a la evaluación estructural. Entonces se decidirá qué medidas de seguimiento son necesarias.
