# Contrôle par ultrasons de la soudure d'une tour éolienne

## Introduction

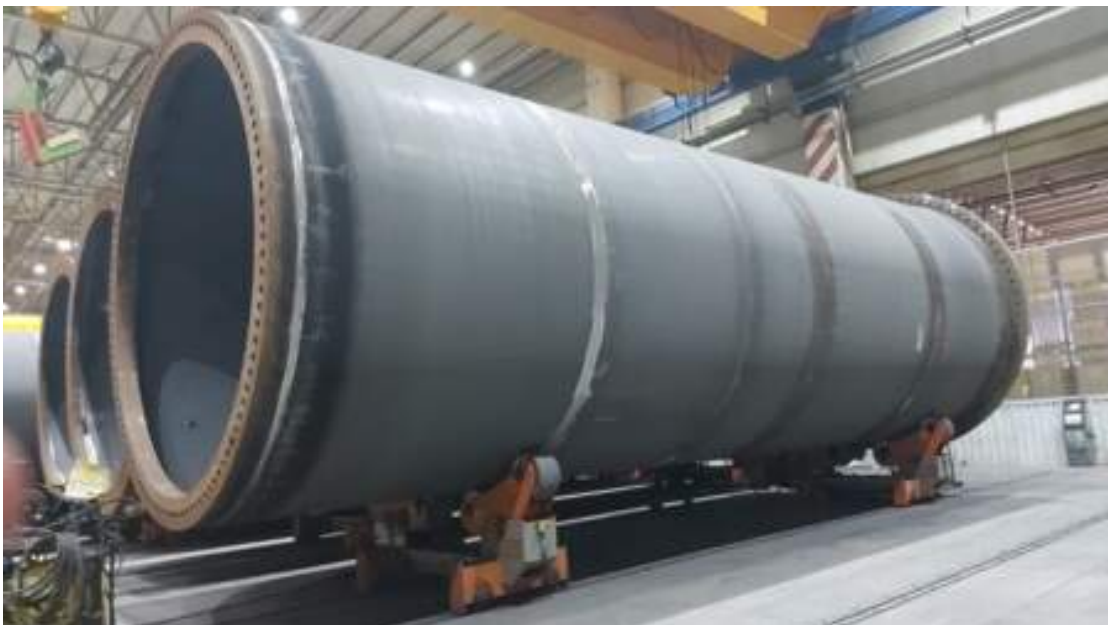
Dans ce cas précis, le défi est lié à la possibilité de partager toutes les informations en temps réel avec l'expert de troisième niveau qui travaille à distance. Le [Proceq UT8000](#) permet au 2e niveau, du fournisseur, de démontrer étape par étape tout le contrôle - de la calibration à l'inspection elle-même.
