# Évaluation complète du pont pour déterminer les configurations de renforcement

- La municipalité d'Uden, aux Pays-Bas, souhaitait modifier le tracé de la route reliée au pont, de sorte qu'une étude structurelle était nécessaire.
- [Iv-Infra](#), une société d'ingénierie, a été chargée d'effectuer une évaluation du pont.
- La technologie [Stepped Frequency Continuous Wave](#) (SFCW) a permis de cartographier des cibles proches de la surface et plus profondes avec le système de cartographie du béton [Proceq GP8000](#) a été utilisé pour évaluer l'état du pont à Uden, aux Pays-Bas.

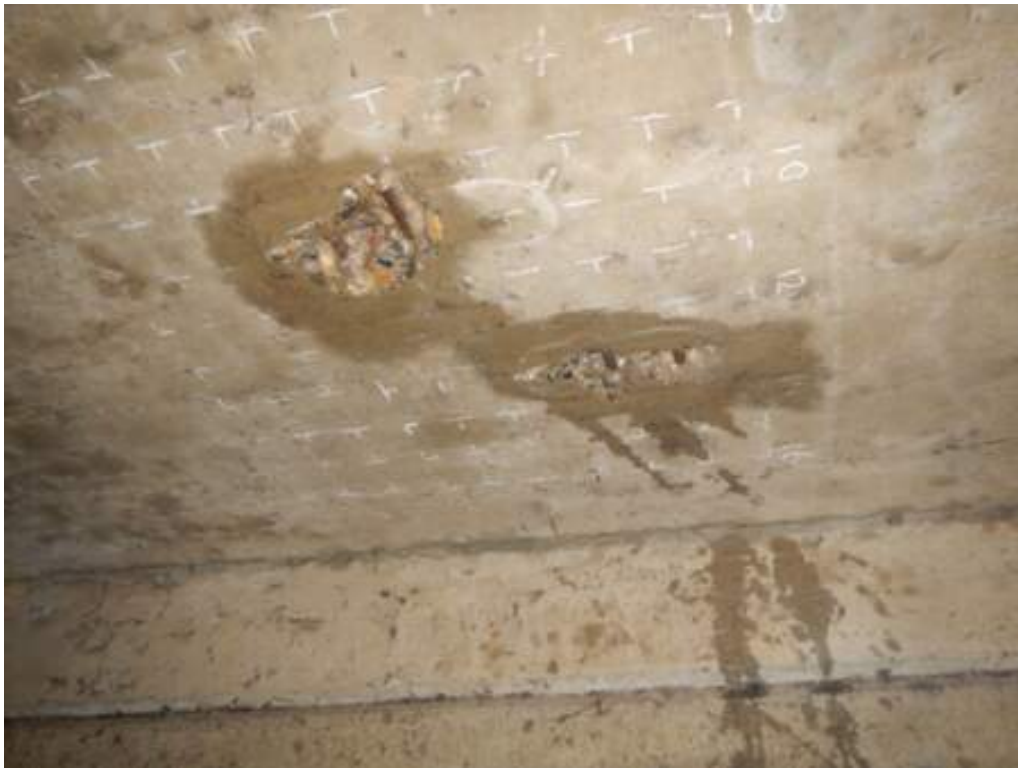
En raison de la nature très médiatisée du projet, Iv-Infra a utilisé une combinaison de scans linéaires et de scans de zone pour confirmer l'emplacement des barres d'armature et documenter les résultats pour leur client. Les résultats des scanners de zone ont l'avantage de simplifier les résultats des scanners dans des vues volumétriques et de haut en bas faciles à comprendre. Sauvegardés et partagés numériquement et en toute sécurité, l'examen des résultats des scanners peut se faire en collaboration, directement du terrain au bureau, presque en temps réel.
