# Localização de Vergalhões em Vigas de Caixa de Betão Recentemente Fundida

Esta nota de aplicação descreve como localizar vergalhões em vigas caixão recentemente fundidas.

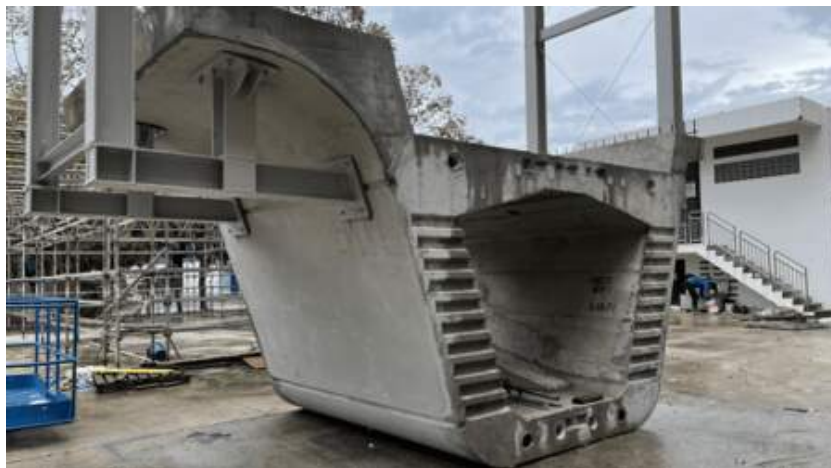
O Radar de Penetração no Solo (GPR) é uma excelente escolha para mapear os vergalhões a estas profundidades e gerar imagens intuitivas. No entanto, utiliza ondas de rádio que são fortemente atenuadas pela humidade. Neste caso específico, o empreiteiro teve dificuldade em detetar a segunda camada de vergalhões na viga-caixão com instrumentos GPR convencionais (pulsados).

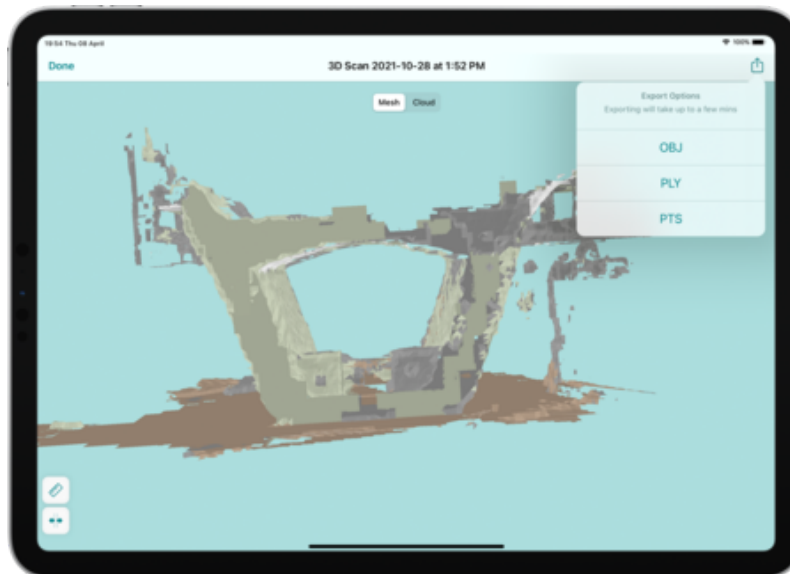
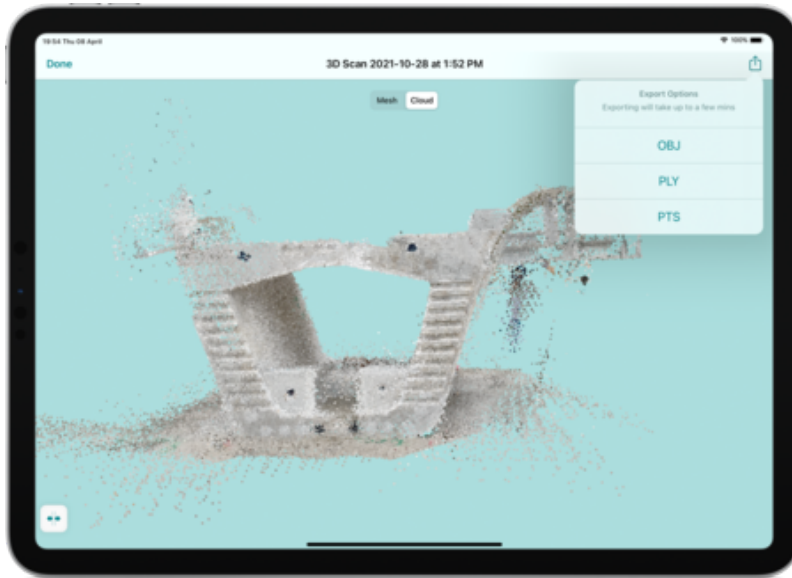
O empreiteiro utilizou o conjunto de GPR da Screening Eagle Technologies, [Proceq GP8100](#), e localizou com sucesso ambas as camadas de vergalhões, apesar do elevado teor de humidade. A matriz GP8100 liga-se sem fios a uma aplicação para iPad e os dados são automaticamente sincronizados com a nuvem para rastreabilidade. Além disso, as capacidades intuitivas de imagem 2D, 3D e AR no local garantiram que o empreiteiro pudesse marcar as localizações correctas dos vergalhões na superfície do betão. A perfuração podia então ser efectuada com sucesso sem risco de atingir os vergalhões.

Como um GPR de matriz portátil altamente produtivo, o [Proceq\\_GP8100](#) completa 6 varrimentos paralelos numa só passagem, e os resultados da fatia de profundidade de cada passagem são mostrados em tempo real. Cada varrimento cobre aproximadamente 25 cm de largura, pelo que é necessário um total de apenas 6 varrimentos cruzados para cobrir uma área aproximada de 1 metro quadrado. Foram efectuados três rastreios na direção x e outros três rastreios na direção y (ortogonal à direção x).
