## 螺栓检查：内部缺陷评估&数据管理

该项目的目的是研究超声波检测检测螺栓早期失效的能力，并将数据与螺栓位置一起记录。客户对沿线性资产（如铁路轨道）的螺栓特别感兴趣。

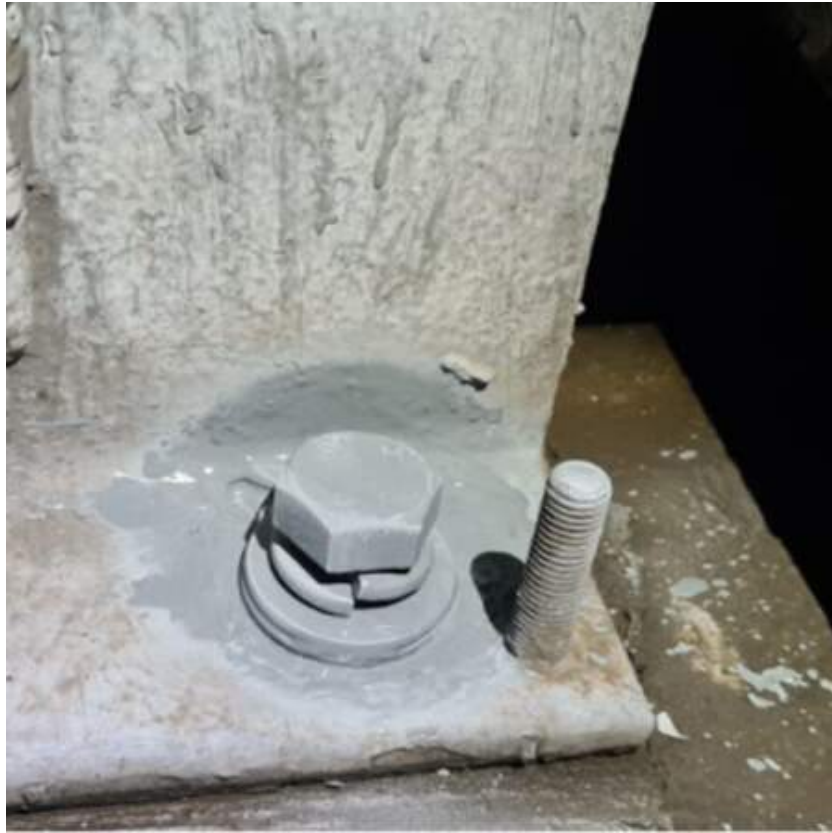
Bolt in-situ.

重工业中螺栓失效的原因包括腐蚀和过度拧紧。故障从最薄弱的地方开始，通常就在螺栓头下方。结果是螺栓头最终被剪断，使螺栓失效。需要一种检查方法，以便在最终失效之前尽早发现任何缺陷。

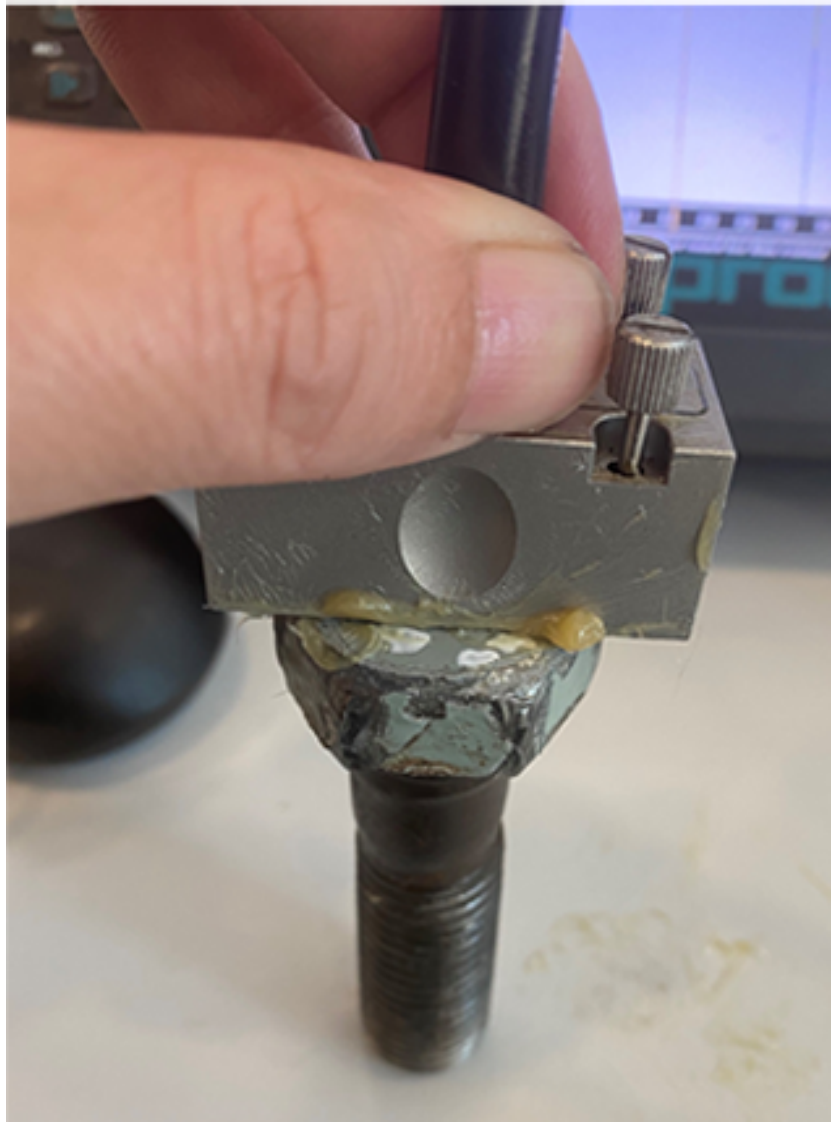
Phased array probe being held on a bolt. The bolt is ex-situ for the 'proof of concept' project but an identical testing method can be used with the bolt in-situ

建议的解决方案是使用[超声波脉冲回波技术](#)以非破坏性方式检查材料状况，同时不会对现有螺栓造成任何损坏或干扰。可以使用两种类型的超声波脉冲回波技术。第一种是传统的超声波检测，它为检查员提供必须由专家解释的 A 扫描（幅度-时间图）。第二个也是更高级的选项是相控阵测试，它为检查员提供螺栓内部的图像。这更容易在现场立即解释。
